**EIGENBETRIEB STADTENTWÄSSERUNG**  
Kelterplatz 7 - 75417 Mühlacker - stadtentwaesserung@stadt-muehlacker.de

**M10156**, Leipzigerstraße (Sanierungshaltung Nr. 2)

## Haltungsbericht

Haltung M10156 oberer Schacht M10156 Insp.-Nr. 2  
 Insp.-Richtung gegen Fließrichtung unterer Schacht M11064 Insp.-Datum 16.04.2019

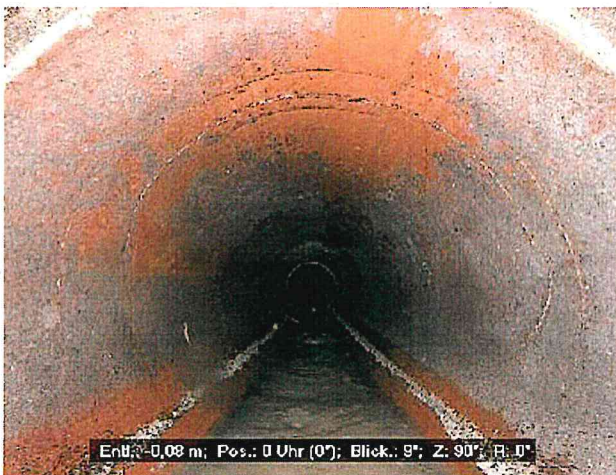
| 009 | 00:00:20 | 0,10 | | BAB B B | | Pos: 12- 12; Riss, am Rohrumfang, Breite = 1mm; Kl: 3 |

| Foto | Video | Entf./m | Zustand | Beschreibung |
|---|---|---|---|---|
| 009 | 00:00:20 | 0.10 ( 51.13) | BABBB | Pos: 12 - 12; Riss, am Rohrumfang, Breite = 1mm; Kl.: 3 |

Foto 009 Videoband: 0001  
 Zustand BAB B B 0.10 m 12 - 12 Uhr; Kl: 3  
 Riss, am Rohrumfang, Breite = 1mm

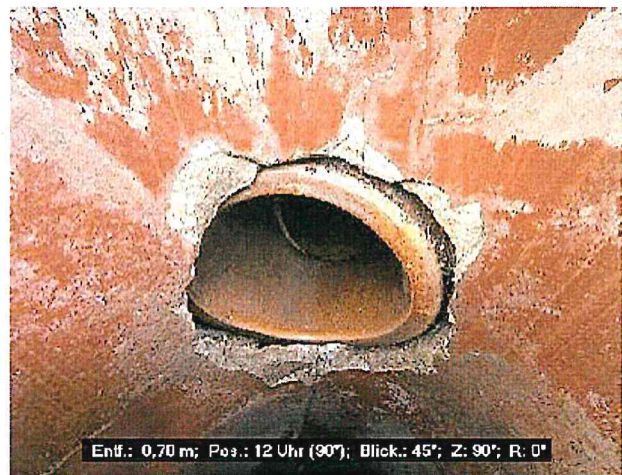
| 010 | 00:00:40 | 0,80 | | BAH C | | Pos: 12; Schadhafter Anschluss, Spalt am Anschlussumfang; Kl: 3 |

| Foto | Video | Entf./m | Zustand | Beschreibung |
|---|---|---|---|---|
| 010 | 00:00:40 | | BAHC | Pos: 12; Schadhafter Anschluss, Spalt am Anschlussumfang; Kl.: 3 |

Foto 010 Videoband: 0001  
 Zustand BAH C 0.80 m 12 Uhr; Kl: 3  
 Schadhafter Anschluss, Spalt am Anschlussumfang

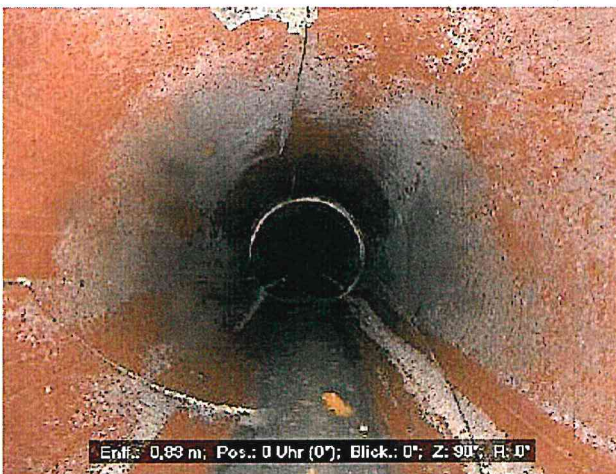
| 011 | 00:00:50 | 0,90 | | BAB B C | | (1)Anfang > Pos: 12- 12; Riss, komplex, Breite = 1mm; Kl: 3 |

| Foto | Video | Entf./m | Zustand | Beschreibung |
|---|---|---|---|---|
| 011 | 00:00:50 | 0.90 ( 50.33) | BABBC (A) | (1): Anfang: Pos: 12 - 12; Riss, komplex, Breite = 1mm; Kl.: 3 |

Foto 011 Videoband: 0001  
 Zustand BAB B C Anfang 0.90 m 12 - 12 Uhr; Kl: 3  
 Riss, komplex, Breite = 1mm

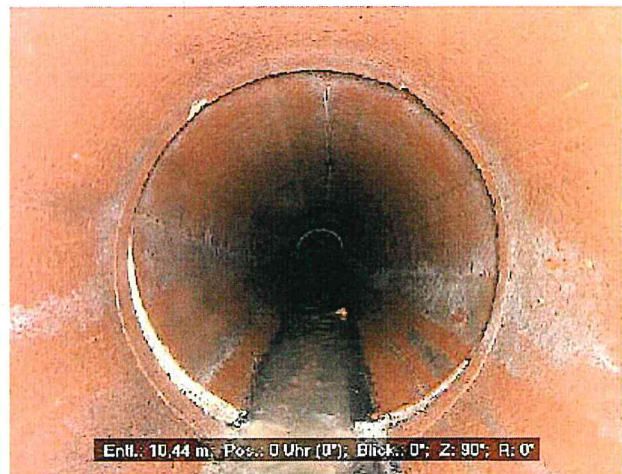
| 012 | 00:01:10 | 10,60 | | BAB B C | | (2)Anfang > Pos: 12- 12; Riss, komplex, Breite = 1mm; Kl: 3 |

| Foto | Video | Entf./m | Zustand | Beschreibung |
|---|---|---|---|---|
| 012 | 00:01:10 | 10.60 ( 40.63) | BABBC (A) | (2): Anfang: Pos: 12 - 12; Riss, komplex, Breite = 1mm; Kl.: 3 |

Foto 012 Videoband: 0001  
 Zustand BAB B C Anfang 10.60 m 12 - 12 Uhr; Kl: 3  
 Riss, komplex, Breite = 1mm

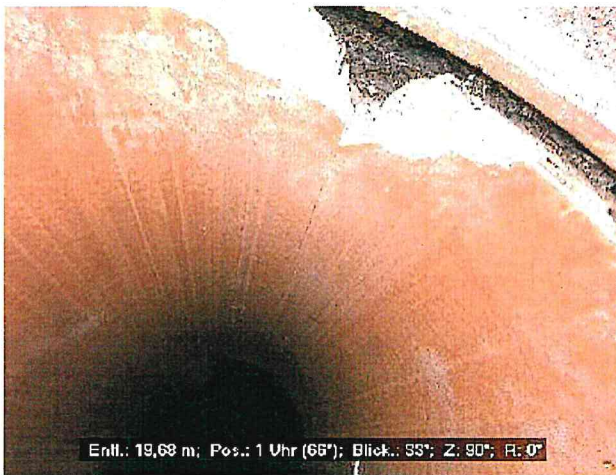
| 013 | 00:01:30 | 19,70 | | BAB A A | A | Pos: 1; Oberflächenriss (Haarriss), in Längsrichtung, Breite = 0.50mm; Kl: 3 |

| Foto | Video | Entf./m | Zustand | Beschreibung |
|---|---|---|---|---|
| 013 | 00:01:30 | 19.70 ( 31.53) | BABAA | Pos: 1; Oberflächenriss (Haarriss), in Längsrichtung, Breite = 0.5mm; Kl.: 3 |

Foto 013 Videoband: 0001  
 Zustand BAB A A 19.70 m 1 Uhr; Kl: 3  
 Oberflächenriss (Haarriss), in Längsrichtung, Breite = 0.50mm

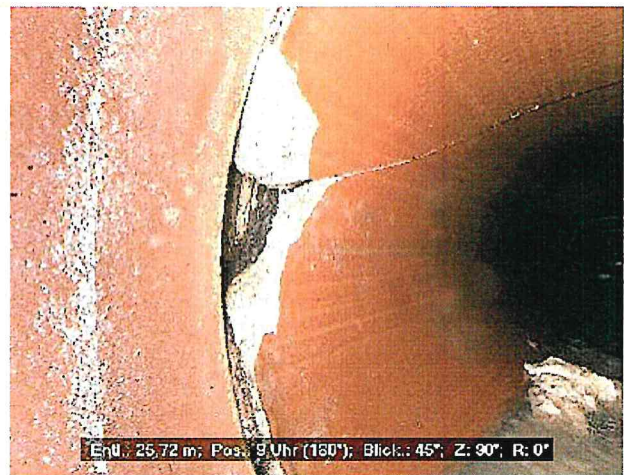
| Foto | Video | Entf./m | G | Zustand | V | Beschreibung |
|---|---|---|---|---|---|---|
| 014 | 00:01:50 | 25,70 | | BAF B A | A | Pos: 9; Oberflächenschaden, Abplatzung, mechanische Beschädigung; Kl: 2 |

| Foto | Video | Entf./m | Zustand | Beschreibung |
|---|---|---|---|---|
| 014 | 00:01:50 | 25.70 ( 25.53) | BAFBA | Pos: 9; <b>Oberflächenschaden</b> , Abplatzung, mechanische Beschädigung; Kl.: 2 |

Foto 014 Videoband: 0001  
 Zustand BAF B A 25.70 m 9 Uhr; Kl: 2  
 Oberflächenschaden, Abplatzung, mechanische Beschädigung

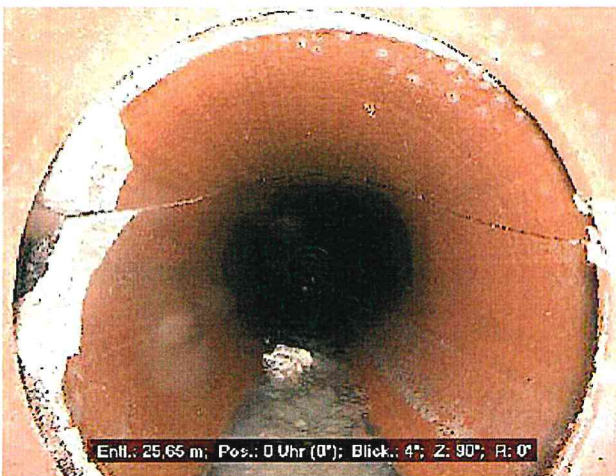
| Foto | Video | Entf./m | G | Zustand | V | Beschreibung |
|---|---|---|---|---|---|---|
| 015 | 00:02:00 | 25,70 | | BAB B C | A | Pos: 9- 3; Riss, komplex, Breite = 1mm; Kl: 3 |

| Foto | Video | Entf./m | Zustand | Beschreibung |
|---|---|---|---|---|
| 015 | 00:02:00 | | BABBC | Pos: 9 - 3; Riss, komplex, Breite = 1mm; Kl.: 3 |

Foto 015 Videoband: 0001  
 Zustand BAB B C 25.70 m 9 - 3 Uhr; Kl: 3  
 Riss, komplex, Breite = 1mm

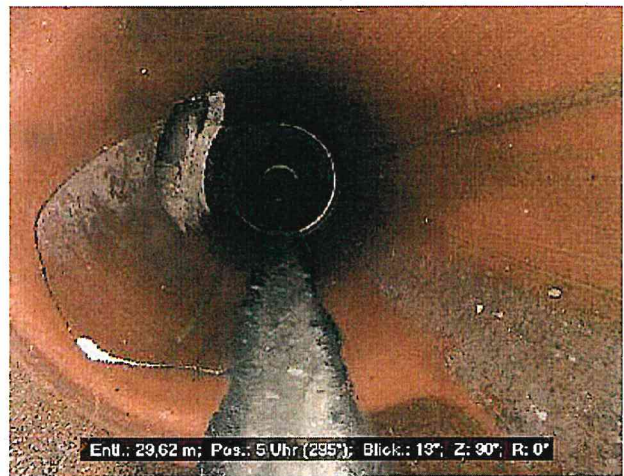
| Foto | Video | Entf./m | G | Zustand | V | Beschreibung |
|---|---|---|---|---|---|---|
| 016 | 00:02:10 | 29,70 | | BAB B C | | (3)Anfang > Pos: 6- 11; Riss, komplex, Breite = 1mm; Kl: 3 |

| Foto | Video | Entf./m | Zustand | Beschreibung |
|---|---|---|---|---|
| 016 | 00:02:10 | 29.70 ( 21.53) | BABBC (A) | (3): Anfang: Pos: 6 - 11; Riss, komplex, Breite = 1mm; Kl.: 3 |

Foto 016 Videoband: 0001  
 Zustand BAB B C Anfang 29.70 m 6 - 11 Uhr; Kl: 3  
 Riss, komplex, Breite = 1mm

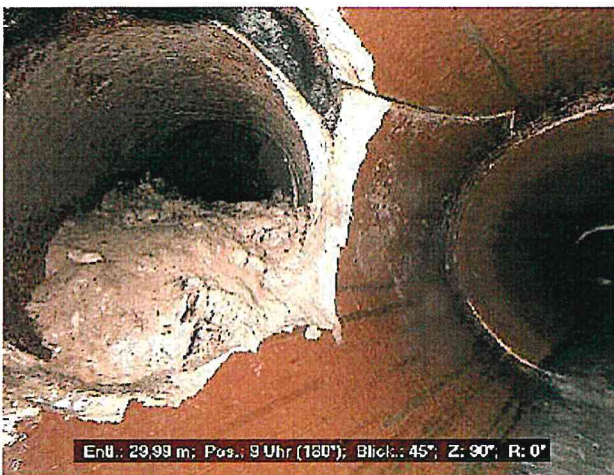
| Foto | Video | Entf./m | G | Zustand | V | Beschreibung |
|---|---|---|---|---|---|---|
| 017 | 00:02:30 | 30,00 | | BAH E | | Pos: 9; Schadhafter Anschluss, verstopft; Kl: 3 -> prüfen! |

| Foto | Video | Entf./m | Zustand | Beschreibung |
|---|---|---|---|---|
| 017 | 00:02:30 | | BAHE | Pos: 9; Schadhafter Anschluss, verstopft; Kl.: 3 |

Foto 017 Videoband: 0001  
 Zustand BAH E 30.00 m 9 Uhr; Kl: 3  
 Schadhafter Anschluss, verstopft

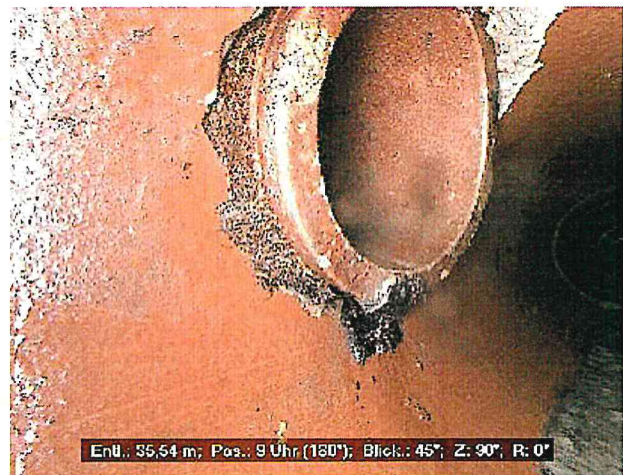
| Foto | Video | Entf./m | G | Zustand | V | Beschreibung |
|---|---|---|---|---|---|---|
| 018 | 00:02:50 | 35,50 | | BBA B | | Pos: 9; Einzelne feine Wurzeln, Querschnittsreduzierung = 5%; Kl: 2 |

| Foto | Video | Entf./m | Zustand | Beschreibung |
|---|---|---|---|---|
| 018 | 00:02:50 | 35.50 ( 15.73) | BBAB | Pos: 9; <b>Einzelne feine Wurzeln</b> , Querschnittsreduzierung = 5%; Kl.: 2 |

Foto 018 Videoband: 0001  
 Zustand BBA B 35.50 m 9 Uhr; Kl: 2  
 Einzelne feine Wurzeln, Querschnittsreduzierung = 5%

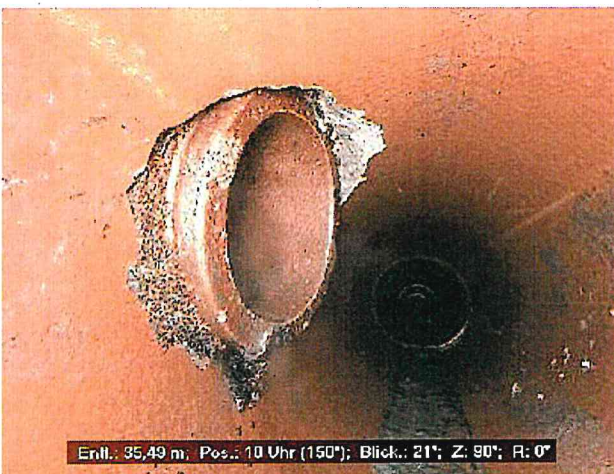
| Foto | Video | Entf./m | G | Zustand | V | Beschreibung |
|---|---|---|---|---|---|---|
| 019 | 00:03:10 | 35,70 | | BAG | | Pos: 10; Einragender Anschluss, einragende Länge = 10%; Kl: 2 |

| Foto | Video | Entf./m | Zustand | Beschreibung |
|---|---|---|---|---|
| 019 | 00:03:10 | | BAG | Pos: 10; <b>Einragender Anschluss</b> , einragende Länge = 10%; Kl.: 2 |

Foto 019 Videoband: 0001  
 Zustand BAG 35.70 m 10 Uhr; Kl: 2  
 Einragender Anschluss, einragende Länge = 10%

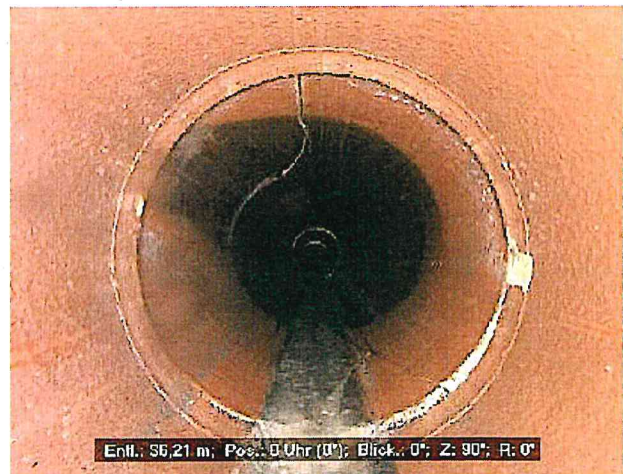
| Foto | Video | Entf./m | G | Zustand | V | Beschreibung |
|---|---|---|---|---|---|---|
| 020 | 00:03:20 | 36,40 | | BAB B C | | (4)Anfang > Pos: 12- 12; Riss, komplex, Breite = 1mm; Kl: 3 |

| Foto | Video | Entf./m | Zustand | Beschreibung |
|---|---|---|---|---|
| 020 | 00:03:20 | 36.40 ( 14.83) | BABBC (A) | (4): Anfang: Pos: 12 - 12; Riss, komplex, Breite = 1mm; Kl.: 3 |

Foto 020 Videoband: 0001  
 Zustand BAB B C Anfang 36.40 m 12 - 12 Uhr; Kl: 3  
 Riss, komplex, Breite = 1mm

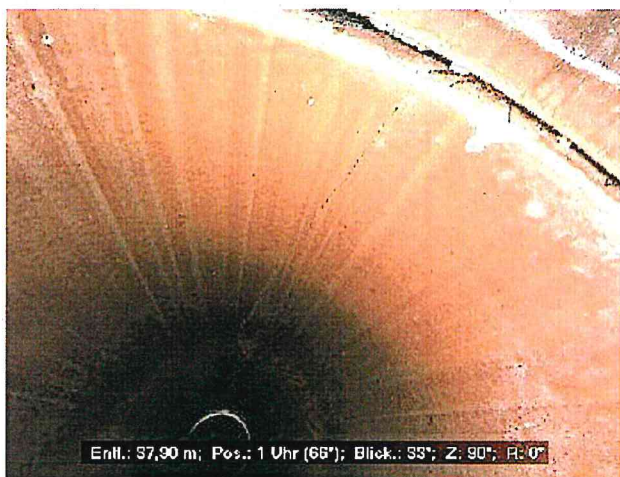
| Foto | Video | Entf./m | G | Zustand | V | Beschreibung |
|---|---|---|---|---|---|---|
| 021 | 00:03:40 | 37,90 | | BAB B A | | (5)Anfang > Pos: 1; Riss, in Längsrichtung, Breite = 1mm; Kl: 3 |

| Foto | Video | Entf./m | Zustand | Beschreibung |
|---|---|---|---|---|
| 021 | 00:03:40 | | BABBA (A) (5): Anfang: Pos: 1; Riss, in Längsrichtung, | Breite = 1mm; Kl.: 3 |

Foto 021 Videoband: 0001  
Zustand BAB B A Anfang 37.90 m 1 Uhr; Kl: 3  
Riss, in Längsrichtung, Breite = 1mm

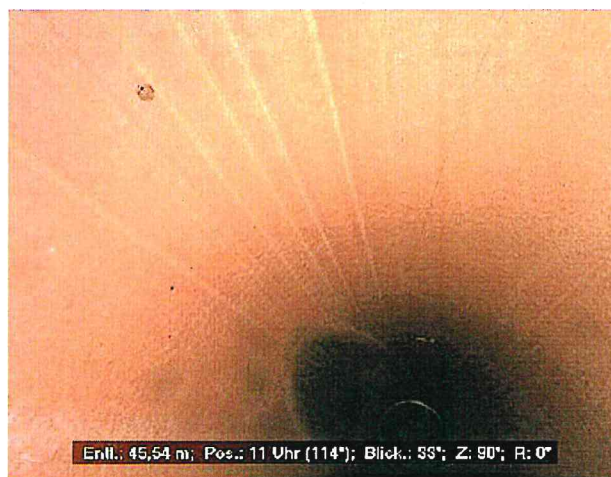
| Foto | Video | Entf./m | G | Zustand | V | Beschreibung |
|---|---|---|---|---|---|---|
| 022 | 00:04:00 | 45,50 | | BAB A A | | (6)Anfang > Pos: 11; Oberflächenriss (Haarriss), in Längsrichtung, Breite = 0.50mm; Kl: 3 |

| Foto | Video | Entf./m | Zustand | Beschreibung |
|---|---|---|---|---|
| 022 | 00:04:00 | | 45.50 ( 5.73) BABAA (A) (6): Anfang: Pos: 11; Oberflächenriss (Haarriss), | in Längsrichtung, Breite = 0.5mm; Kl.: 3 |

Foto 022 Videoband: 0001  
Zustand BAB A A Anfang 45.50 m 11 Uhr; Kl: 3  
Oberflächenriss (Haarriss), in Längsrichtung, Breite = 0.50mm
