M60200, St. Markus Straße (Sanierungshaltung Nr. 20)

# Haltungsbericht: M60200

HaltungsNr. : M60200  
 Von-Schacht : M60200  
 Nach-Schacht : M60201  
 Unters.Richtung: Gegen Fließrichtung  
 Untersuch.Zweck: Turnusmäßige Inspektion  
 Inspektionsart : selbstfahrende Kamera  
 Profilart : Kreisprofil  
 Rohrmaterial : Steinzeug  
 Kanalart : Freisp.Mischwasser  
 Abwasserart : häuslich  
 Innenschutz :  
 Art Auskleidung:  
 Wasserhaltung : keine Maßnahme getroffen  
 Reinigung : Vor Insp. gereinigt  
 Filmname 1 : FH140U6932030A.MPG  
 Filmname 2 :

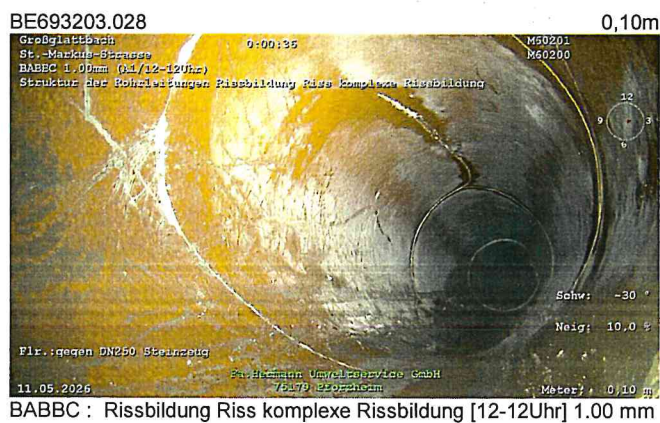
| Position | Kürzel | Langtext | Film | Bildnr. |
|---|---|---|---|---|
| 0,10m | BABBC | Rissbildung Riss komplexe Rissbildung [12-12Uhr] 1.00 mm | 00:00:34 | 1D |
| | A1 | Beginn Streckenschaden | | |

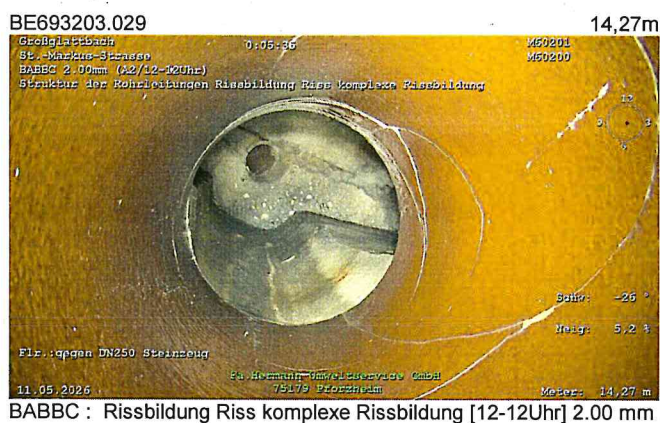
| Position | Kürzel | Langtext | Film | Bildnr. |
|---|---|---|---|---|
| 14,27m | BABBC | Rissbildung Riss komplexe Rissbildung [12-12Uhr] 2.00 mm | 00:05:16 | 2D |
| | A2 | Beginn Streckenschaden | | |
