**EIGENBETRIEB STADTENTWÄSSERUNG**

M60201, St. Markus Straße (Sanierungshaltung Nr. 21)

# Haltungsbericht: M60201

HaltungsNr. : M60201  
 Von-Schacht : M60201  
 Nach-Schacht : M60202  
 Unters.Richtung: In Fließrichtung  
 Untersuch.Zweck: Turnusmäßige Inspektion  
 Inspektionsart : selbstfahrende Kamera  
 Profilart : Kreisprofil  
 Rohrmaterial : Steinzeug  
 Kanalart : Freisp.Mischwasser  
 Abwasserart : häuslich  
 Innenschutz :  
 Art Auskleidung:  
 Wasserhaltung : keine Maßnahme getroffen  
 Reinigung : Vor Insp. gereinigt  
 Filmname 1 : FH14Q76932030B.MPG  
 Filmname 2 :  
 Haltungslänge: 18,1 m  
 Rohrlänge : 0,0 m  
 Anz. Muffen : 00  
 Wetter : Regen  
 Klasse /auto:0 /manuell:0

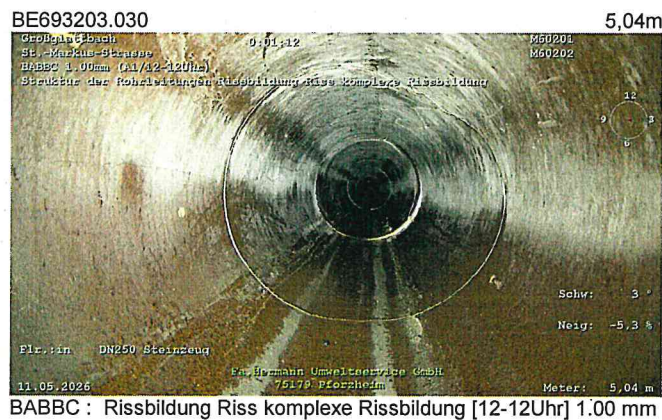
| Position | Kürzel | Langtext | Film | Bildnr. |
|---|---|---|---|---|
| 5,04m | BABBC | Rissbildung Riss komplexe Rissbildung [12-12Uhr] 1.00 mm | 00:01:11 | 1D |

BABBC : Rissbildung Riss komplexe Rissbildung [12-12Uhr] 1.00 mm

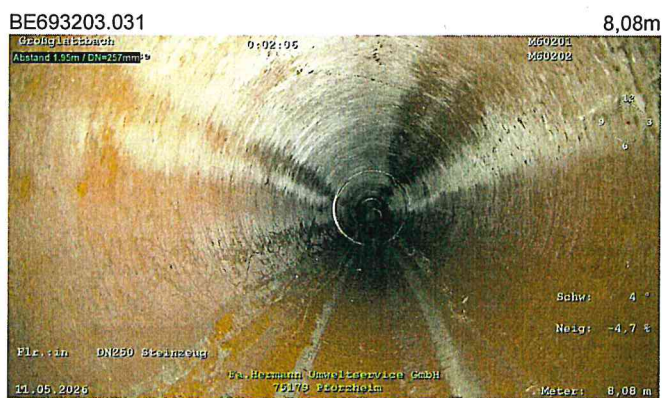
| Position | Kürzel | Langtext | Film | Bildnr. |
|---|---|---|---|---|
| 8,08m | AECA- | Form des Rohrleitungsquerschnitt kreisförmig 257.00 mm | 00:02:11 | 2D |

AECA- : Form des Rohrleitungsquerschnitt kreisförmig 257.00 mm (gemessen), 250.00mm

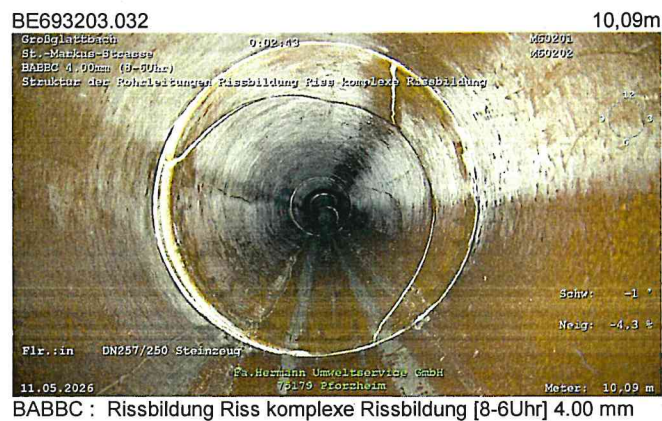
| Position | Kürzel | Langtext | Film | Bildnr. |
|---|---|---|---|---|
| 10,09m | BABBC | Rissbildung Riss komplexe Rissbildung [8-6Uhr] 4.00 mm | 00:02:45 | 3D |

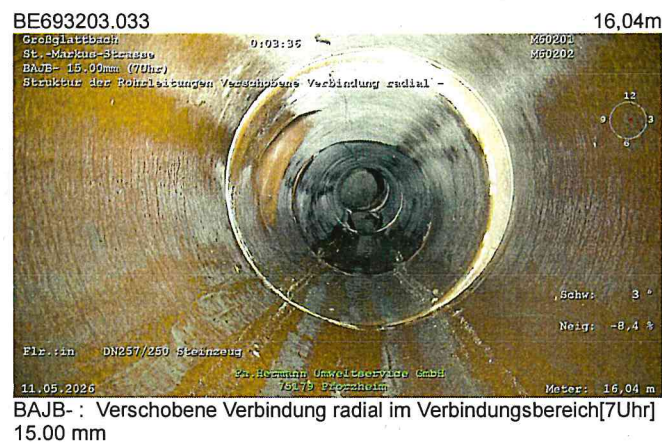
| Position | Kürzel | Langtext | Film | Bildnr. |
|---|---|---|---|---|
| 16,04m | BAJB- | Versobene Verbindung radial im Verbindungsbereich[7Uhr] | 00:03:35 | 4D |

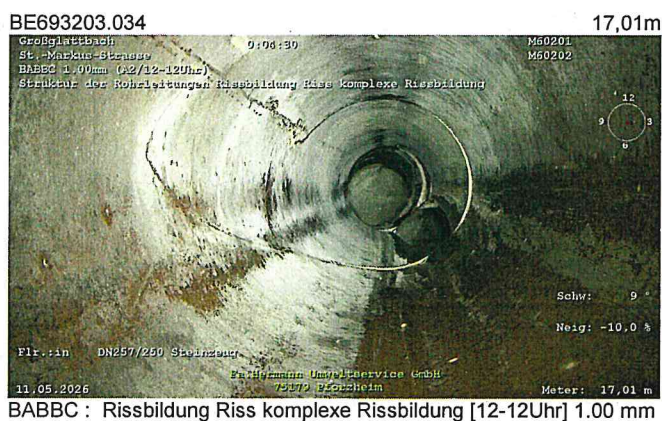
| Position | Kürzel | Langtext | Film | Bildnr. |
|---|---|---|---|---|
| 17,01m | BABBC | Rissbildung Riss komplexe Rissbildung [12-12Uhr] 1.00 mm | 00:04:29 | 5D |

BABBC : Rissbildung Riss komplexe Rissbildung [12-12Uhr] 1.00 mm

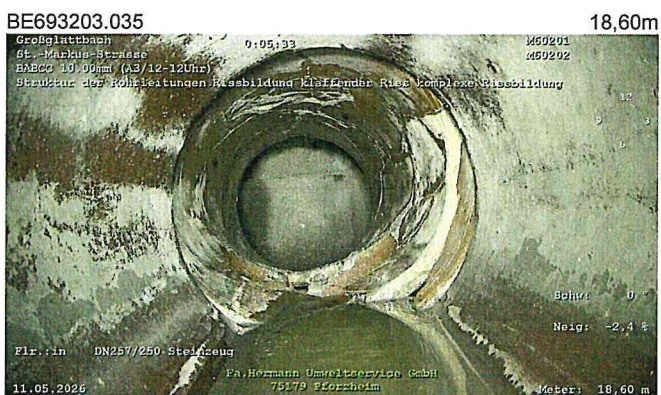
| Position | Kürzel | Langtext | Film | Bildnr. |
|---|---|---|---|---|
| 18,60m | BABCC | Rissbildung klaffender Riss komplexe Rissbildung [12-12Uhr] | 00:05:29 | 6D |

BABCC : Rissbildung klaffender Riss komplexe Rissbildung  
[12-12Uhr] 10.00 mm

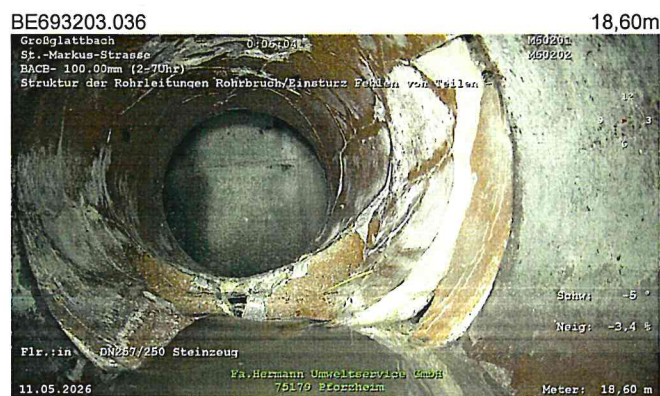
| Position | Kürzel | Langtext | Film | Bildnr. |
|---|---|---|---|---|
| 18,60m | BACB- | Rohrbruch/Einsturz Fehlen von Teilen im | 00:06:01 | 7D |

BACB- : Rohrbruch/Einsturz Fehlen von Teilen im Verbindungsbereich[2-7Uhr] 100.00 mm

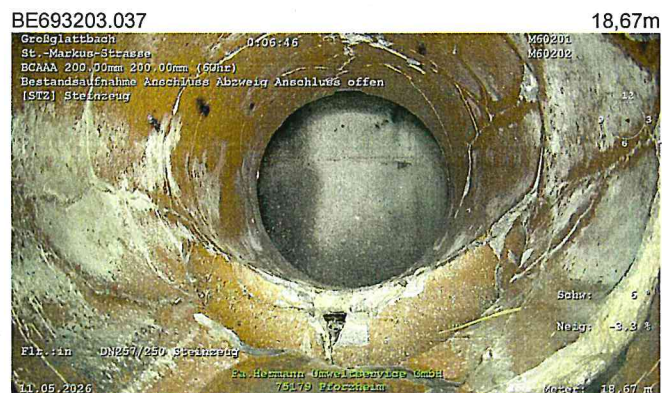
| Position | Kürzel | Langtext | Film | Bildnr. |
|---|---|---|---|---|
| 18,67m | BCAAA | Anschluss Abzweig Anschluss offen [6Uhr] 200.00 mm | 00:06:47 | 8D |
| 18,67m | BAHD- | Schadhafter Anschluss Anschluss beschädigt [6Uhr] | 00:06:58 | |

BCAAA : Anschluss Abzweig Anschluss offen [6Uhr] 200.00 mm

*(2L/Ö,  
 DN 200)  
 ggf. überfahren*
