**EIGENBETRIEB STADTENTWÄSSERUNG**

**M11931a**, Industriestraße (Sanierungshaltung Nr. 25)

## Haltungsbericht

Haltung M11931a oberer Schacht M11931 Insp.-Nr. 164  
 Insp.-Richtung in Fließrichtung unterer Schacht M11711 Insp.-Datum 21.03.2022

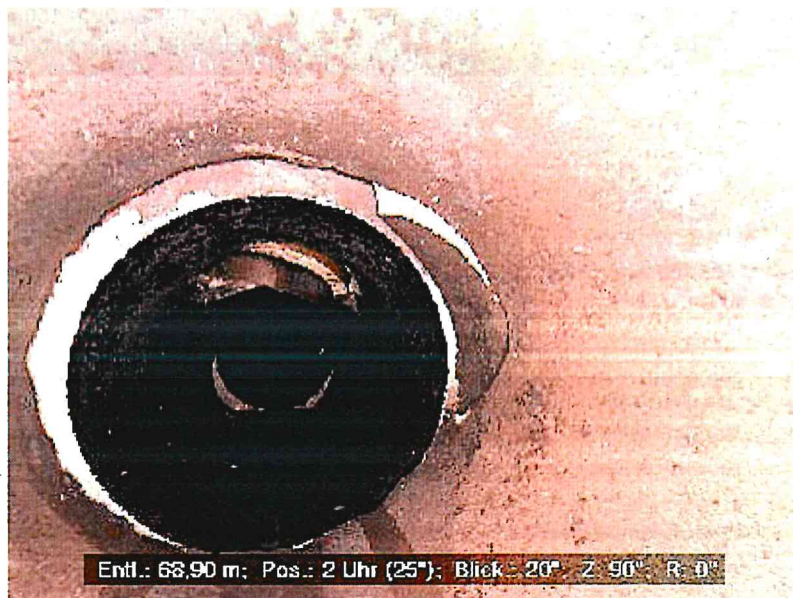
**Foto** 015

| 015 | 00:01:00 | 69,10 | | BAC A | A | Pos: 1- 3; Rohrbruch; Länge = 50mm |

| Foto | Video | Entf./m | Zustand | Beschreibung |
|---|---|---|---|---|
| 015 | 00:01:00 | 69.10 (35.61) BACA | | Pos: 1 - 3; Rohrbruch, Länge = 50mm |

Rohrbruch, Länge = 50mm

**Zustand** BAC A

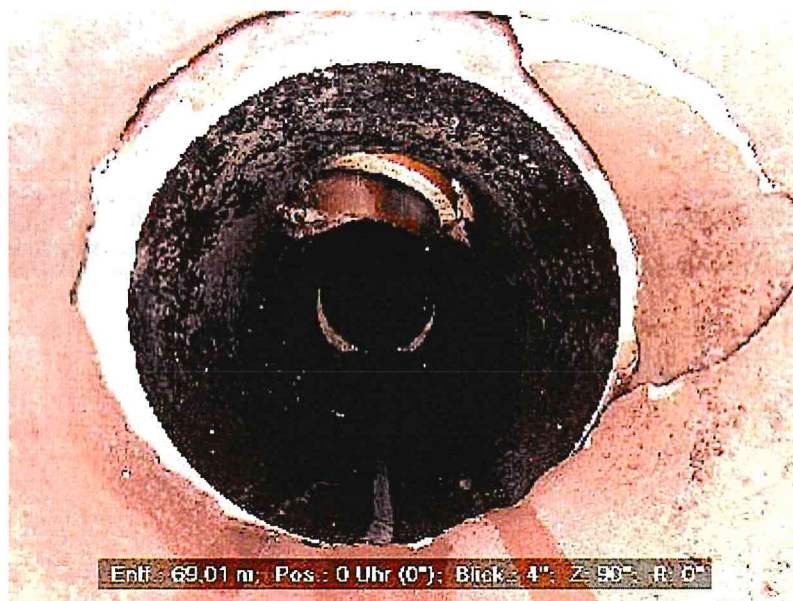
**Foto** 016

| 016 | 00:01:10 | 69,20 | | BAJ B | A | Pos: 6; Verschoebene Verbindung, radial, Distanz = 15mm |

| Foto | Video | Entf./m | Zustand | Beschreibung |
|---|---|---|---|---|
| 016 | 00:01:10 | 69.20 (35.51) BAJB | | Pos: 6; Verschobene Verbindung, radial, Distanz = 15mm |

Verschobene Verbindung, radial, Distanz = 15mm

**Zustand** BAJ B

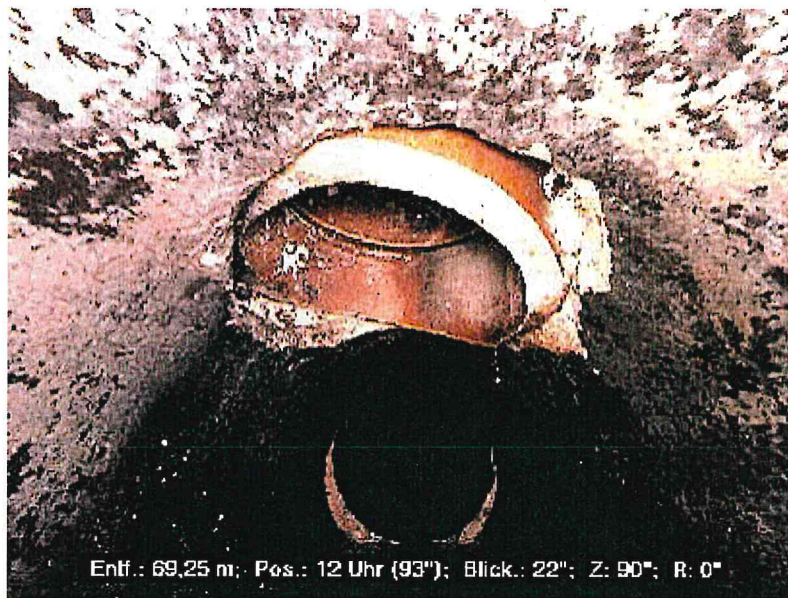
**Foto** 017

| 017 | 00:01:30 | 69,50 | | BAH C | | Pos: 12; Schadhafter Anschluss, Spalt am Anschlussumfang |

| Foto | Video | Entf./m | Zustand | Beschreibung |
|---|---|---|---|---|
| 017 | 00:01:30 | BAHC | | Pos: 12; Schadhafter Anschluss, Spalt am Anschlussumfang |

Schadhafter Anschluss, Spalt am Anschlussumfang

**Zustand** BAH C

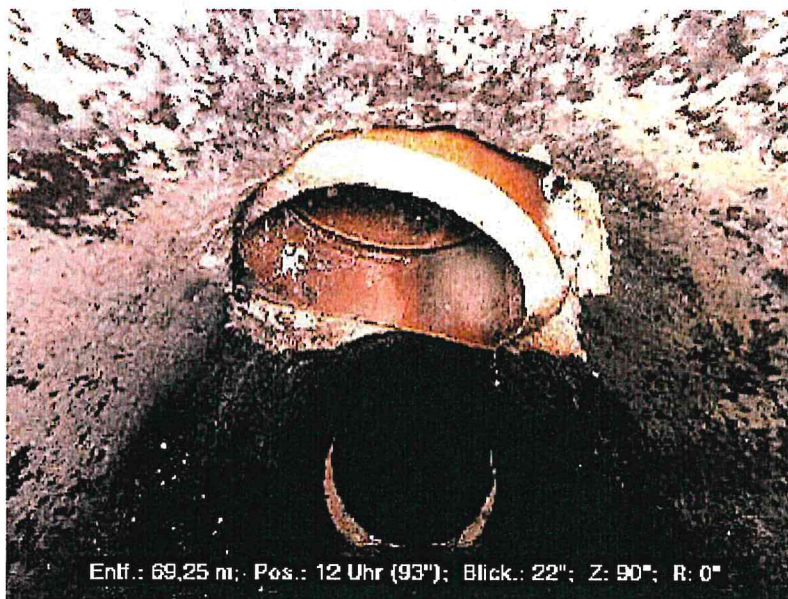
**Foto** 018

| Foto | Video | Entf./m | G | Zustand | V | Beschreibung |
|---|---|---|---|---|---|---|
| 018 | 00:01:40 | 69,50 | | BAG | | Pos: 12; Einragender Anschluss, einragende Länge = 5% <span style="color: blue;">F(?)</span> |

| Foto | Video | Entf./m | Zustand | Beschreibung |
|---|---|---|---|---|
| 018 | 00:01:40 | BAG | | Pos: 12; Einragender Anschluss, einragende Länge = 5% |

Einragender Anschluss, einragende Länge = 5%

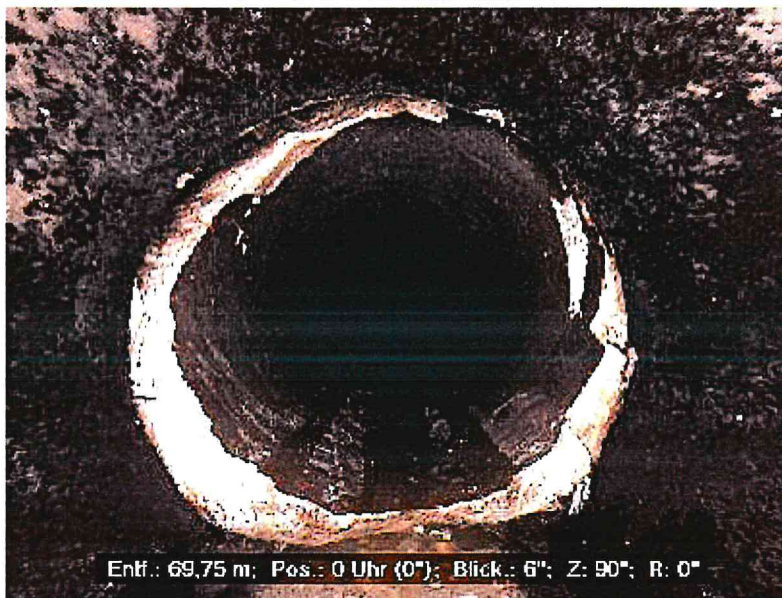
**Foto** 019

| Foto | Video | Entf./m | G | Zustand | V | Beschreibung |
|---|---|---|---|---|---|---|
| 019 | 00:01:50 | 70,00 | | BAJ B | A | Pos: 12; Verschiebende Verbindung, radial, Distanz = 15mm |

| Foto | Video | Entf./m | Zustand | Beschreibung |
|---|---|---|---|---|
| 019 | 00:01:50 | 70.00 (34.71) BAJB | | Pos: 12; Verschobene Verbindung, radial, Distanz = 15mm |

Verschobene Verbindung, radial, Distanz  
 = 15mm

**Zustand** BAJ B

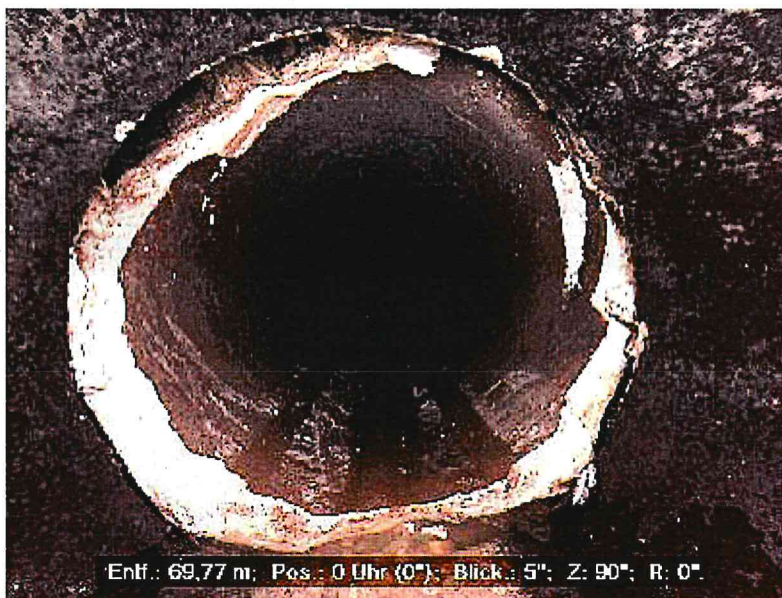
**Foto** 020

| Foto | Video | Entf./m | G | Zustand | V | Beschreibung |
|---|---|---|---|---|---|---|
| 020 | 00:02:00 | 70,00 | | BAC B | A | Pos: 12- 12; Rohrbruch/Einsturz, fehlende Teile, Länge = 50mm |

| Foto | Video | Entf./m | Zustand | Beschreibung |
|---|---|---|---|---|
| 020 | 00:02:00 | BACB | | Pos: 12 - 12; Rohrbruch/Einsturz, fehlende Teile, Länge = 50mm |

Rohrbruch/Einsturz, fehlende Teile,  
 Länge = 50mm

**Zustand** BAC B

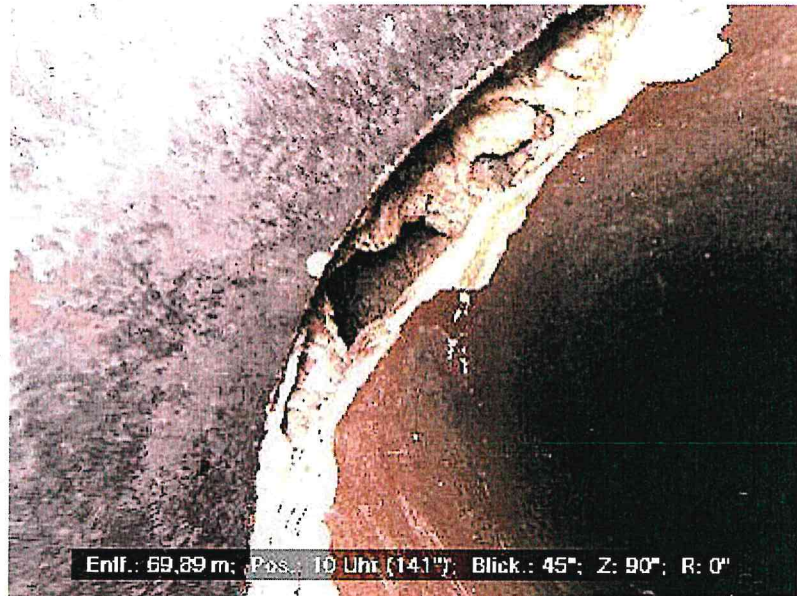
**Foto** 021

| Foto | Video | Entf./m | G | Zustand | V | Beschreibung |
|---|---|---|---|---|---|---|
| 021 | 00:02:10 | 70,00 | | BAP | A | Pos: 10; Hohlraum sichtbar |

| Foto | Video | Entf./m | Zustand | Beschreibung |
|---|---|---|---|---|
| 021 | 00:02:10 | BAP | | Pos: 10; Hohlraum sichtbar |

Hohlraum sichtbar

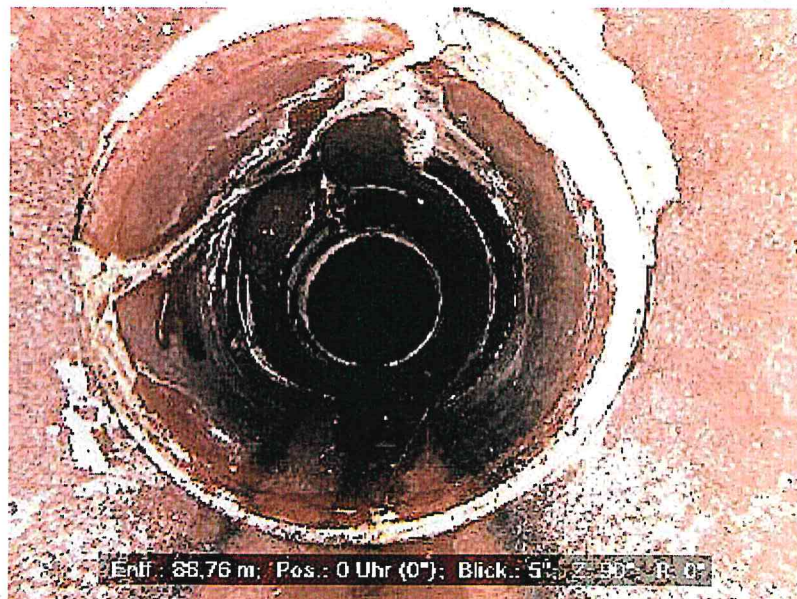
**Foto** 022

| Foto | Video | Entf./m | G | Zustand | V | Beschreibung |
|---|---|---|---|---|---|---|
| 022 | 00:02:40 | 88,90 | | BAB B C | A | (1)Anfang > Pos: 12- 12; Riss, komplex, Breite = 2mm |

| Foto | Video | Entf./m | Zustand | Beschreibung |
|---|---|---|---|---|
| 022 | 00:02:40 | 88.90 ( 15.81) | BABBC (A) | (1): Anfang: Pos: 12 - 12; Riss, komplex, Breite = 2mm |

Riss, komplex, Breite = 2mm

**Zustand** BAB B C Anfang

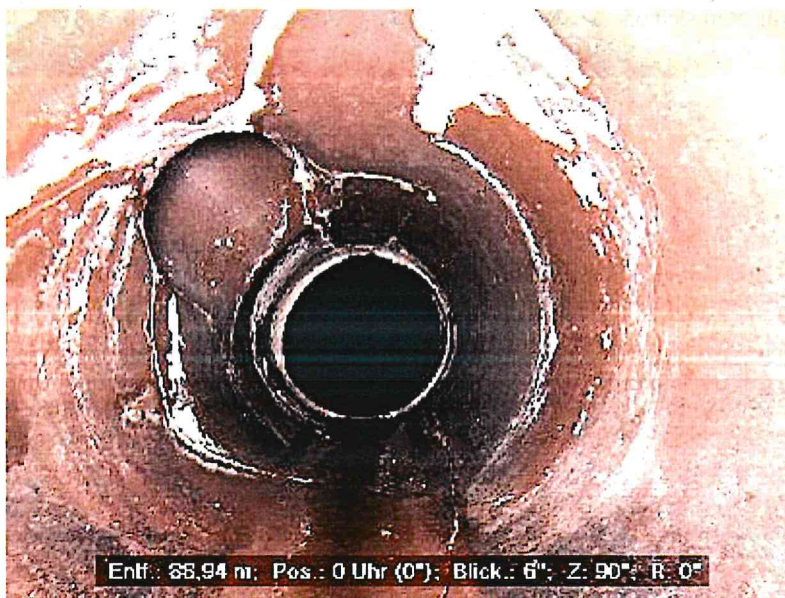
**Foto** 024

| Foto | Video | Entf./m | G | Zustand | V | Beschreibung |
|---|---|---|---|---|---|---|
| 024 | 00:03:00 | 88,90 | | BBB A | A | (2)Anfang > Pos: 12- 12; Anhaftende Stoffe, Inkrustation, Querschnittsreduzierung = 2% |

| Foto | Video | Entf./m | Zustand | Beschreibung |
|---|---|---|---|---|
| 024 | 00:03:00 | | BBBA (A) | (2): Anfang: Pos: 12 - 12; Anhaftende Stoffe, Inkrustation, Querschnittsreduzierung = 2% |

Anhaftende Stoffe, Inkrustation,  
 Querschnittsreduzierung = 2%

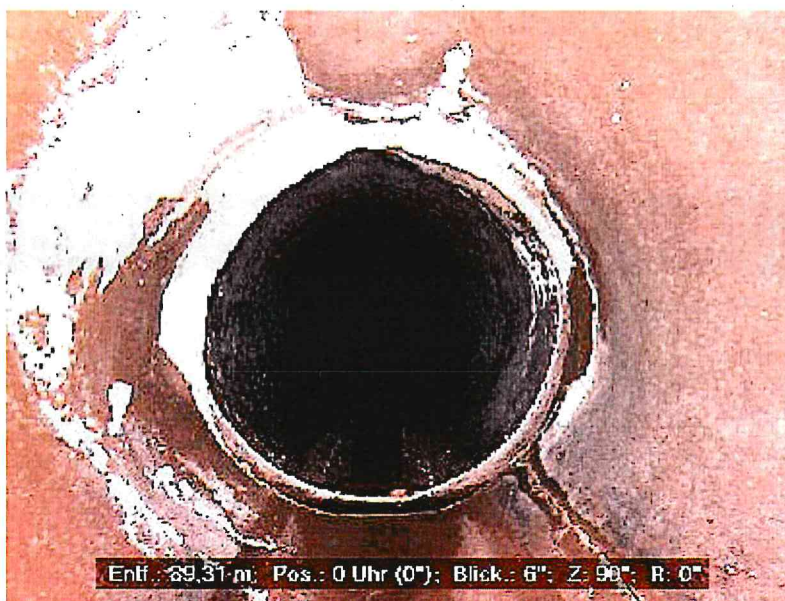
**Foto** 023

| Foto | Video | Entf./m | G | Zustand | V | Beschreibung |
|---|---|---|---|---|---|---|
| 023 | 00:02:50 | 89,60 | | BAB B C | A | (1)Ende > Pos: 12- 12; Riss, komplex, Breite = 2mm |

| Foto | Video | Entf./m | Zustand | Beschreibung |
|---|---|---|---|---|
| 023 | 00:02:50 | 89.60 ( 15.11) | BABBC (B) | (1): Ende: Pos: 12 - 12; Riss, komplex, Breite = 2mm |

Riss, komplex, Breite = 2mm

**Zustand** BAB B C Ende

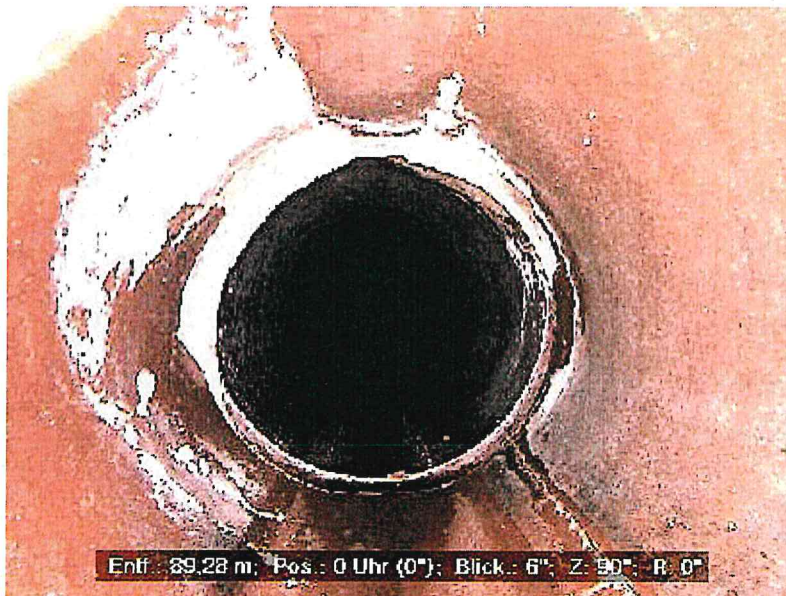
**Foto** **025**

| Foto | Video | Entf./m | G | Zustand | V | Beschreibung |
|---|---|---|---|---|---|---|
| 025 | 00:03:10 | 89,60 | | BBB A | A | (2)Ende > Pos: 12- 12; Anhaftende Stoffe, Inkrustation, Querschnittsreduzierung = 2% |

| Foto | Video | Entf./m | Zustand | Beschreibung |
|---|---|---|---|---|
| 025 | 00:03:10 | | BBBA (B) | (2): Ende: Pos: 12 - 12; Anhaftende Stoffe, Inkrustation, Querschnittsreduzierung = 2% |

Anhaftende Stoffe, Inkrustation,  
 Querschnittsreduzierung = 2%

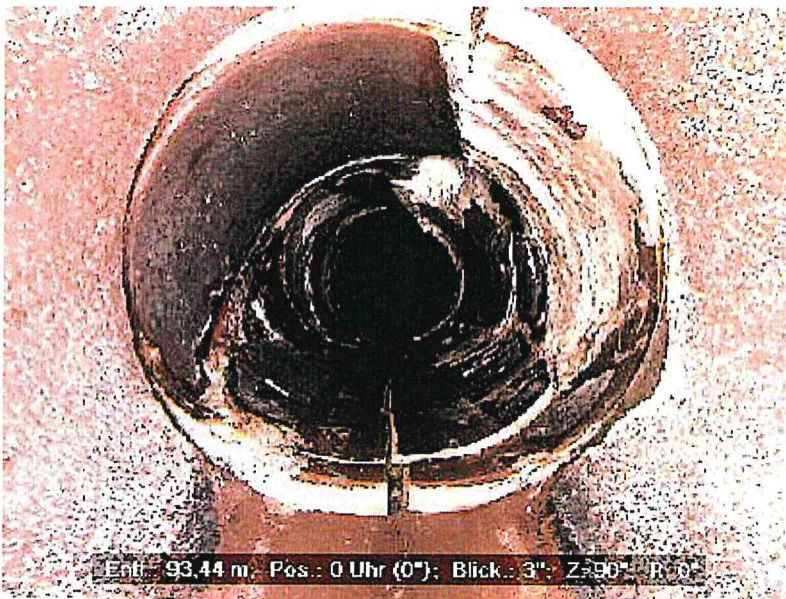
**Foto** **026**

| Foto | Video | Entf./m | G | Zustand | V | Beschreibung |
|---|---|---|---|---|---|---|
| 026 | 00:03:30 | 93,60 | | BAB B C | A | (3)Anfang > Pos: 12- 12; Riss, komplex, Breite = 3mm |

| Foto | Video | Entf./m | Zustand | Beschreibung |
|---|---|---|---|---|
| 026 | 00:03:30 | 93.60 ( 11.11) | BABBC (A) | (3): Anfang: Pos: 12 - 12; Riss, komplex, Breite = 3mm |

Riss, komplex, Breite = 3mm

**Zustand** BAB B C Anfang

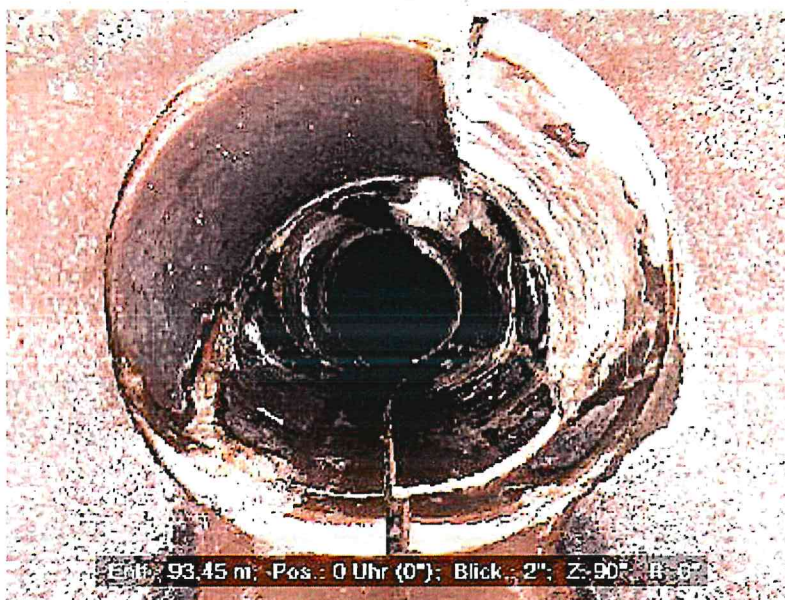
| <b>Foto</b> | <b>028</b> |

| Foto | Video | Entf./m | G | Zustand | V | Beschreibung |
|---|---|---|---|---|---|---|
| 028 | 00:03:50 | 93,60 | | BBB A | A | (4)Anfang > Pos: 12- 12; Anhaftende Stoffe, Inkrustation, Querschnittsreduzierung = 3% |

| Foto | Video | Entf./m | Zustand | Beschreibung |
|---|---|---|---|---|
| 028 | 00:03:50 | | BBBA (A) | (4): Anfang: Pos: 12 - 12; Anhaftende Stoffe, Inkrustation, Querschnittsreduzierung = 3% |

Anhaftende Stoffe, Inkrustation,  
 Querschnittsreduzierung = 3%

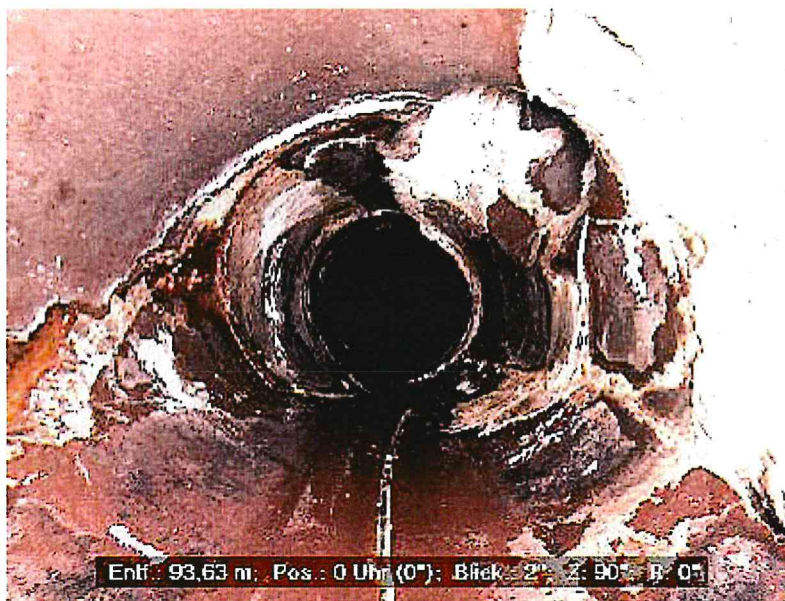
| <b>Foto</b> | <b>030</b> |

| Foto | Video | Entf./m | G | Zustand | V | Beschreibung |
|---|---|---|---|---|---|---|
| 030 | 00:04:10 | 93,60 | | BBF A | A | (5)Anfang > Pos: 12- 12; Infiltration, schwitzend |

| Foto | Video | Entf./m | Zustand | Beschreibung |
|---|---|---|---|---|
| 030 | 00:04:10 | | BBFA (A) | (5): Anfang: Pos: 12 - 12; Infiltration, schwitzend |

Infiltration, schwitzend

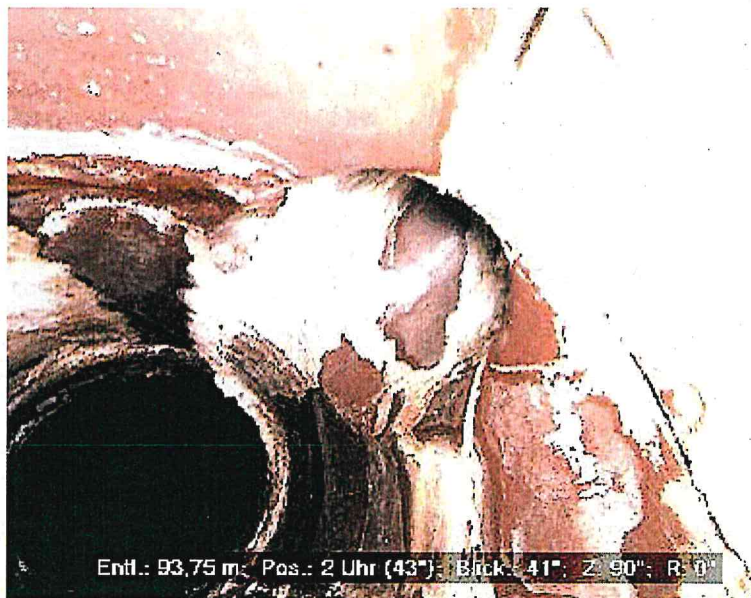
**Foto** 032

| Foto | Video | Entf./m | G | Zustand | V | Beschreibung |
|---|---|---|---|---|---|---|
| 032 | 00:04:40 | 93,90 | | BAH D | | Pos: 2; Schadhafte Anschluss, beschädigt |

| Foto | Video | Entf./m | Zustand | Beschreibung |
|---|---|---|---|---|
| 032 | 00:04:40 | | BAHD | Pos: 2; Schadhafter Anschluss, beschädigt |

Schadhafter Anschluss, beschädigt

**Zustand** BAH D

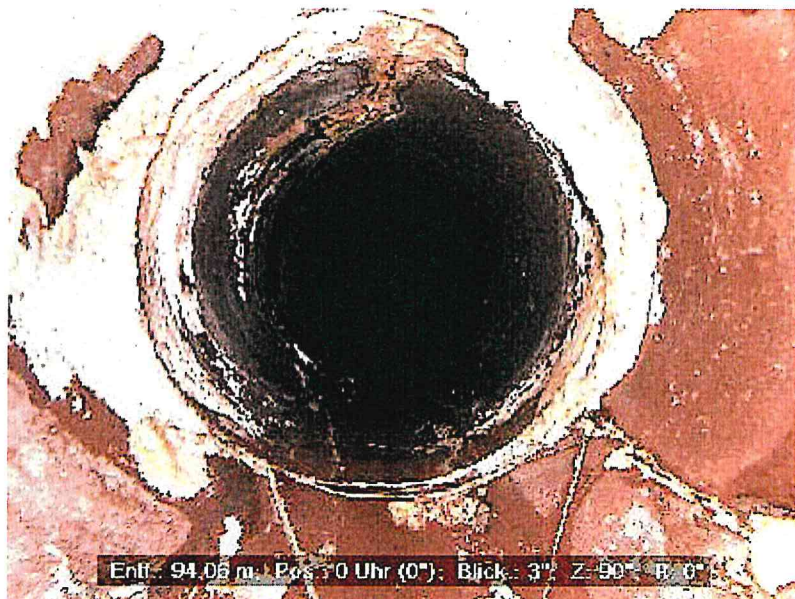
**Foto** 027

| Foto | Video | Entf./m | G | Zustand | V | Beschreibung |
|---|---|---|---|---|---|---|
| 027 | 00:03:40 | 94,50 | | BAB B C | A | (3)Ende > Pos: 12- 12; Riss, komplex, Breite = 3mm |

| Foto | Video | Entf./m | Zustand | Beschreibung |
|---|---|---|---|---|
| 027 | 00:03:40 | 94.50 ( 10.21) | BABBC (B) | (3): Ende: Pos: 12 - 12; Riss, komplex, Breite = 3mm |

Riss, komplex, Breite = 3mm

**Zustand** BAB B C Ende

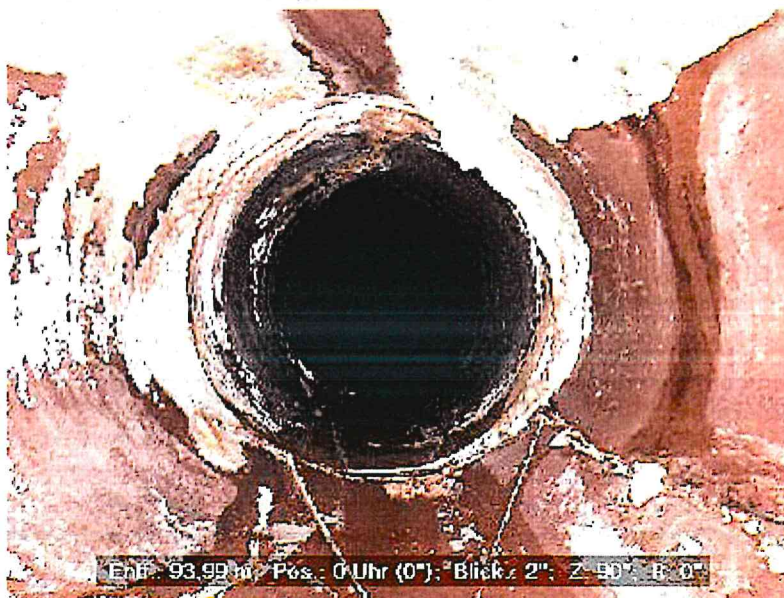
**Foto** 029

| Foto | Video | Entf./m | G | Zustand | V | Beschreibung |
|---|---|---|---|---|---|---|
| 029 | 00:04:00 | 94,50 | | BBB A | A | (4)Ende > Pos: 12- 12; Anhaftende Stoffe, Inkrustation, Querschnittsreduzierung = 3% |

| Foto | Video | Entf./m | Zustand | Beschreibung |
|---|---|---|---|---|
| 029 | 00:04:00 | | BBBA (B) | (4): Ende: Pos: 12 - 12; Anhaftende Stoffe, Inkrustation, Querschnittsreduzierung = 3% |

Anhaftende Stoffe, Inkrustation,  
 Querschnittsreduzierung = 3%

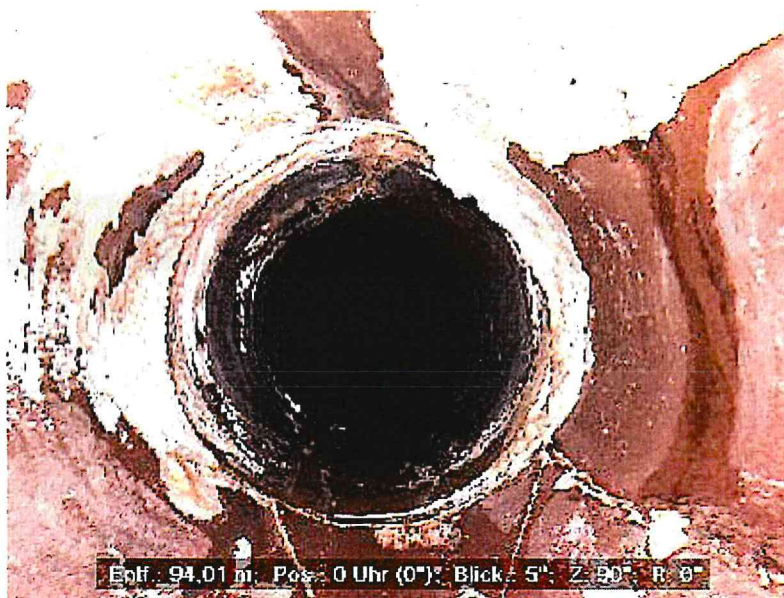
**Foto** 031

| Foto | Video | Entf./m | G | Zustand | V | Beschreibung |
|---|---|---|---|---|---|---|
| 031 | 00:04:20 | 94,50 | | BBF A | A | (5)Ende > Pos: 12- 12; Infiltration, schwitzend |

| Foto | Video | Entf./m | Zustand | Beschreibung |
|---|---|---|---|---|
| 031 | 00:04:20 | | BBFA (B) | (5): Ende: Pos: 12 - 12; Infiltration, schwitzend |

Infiltration, schwitzend

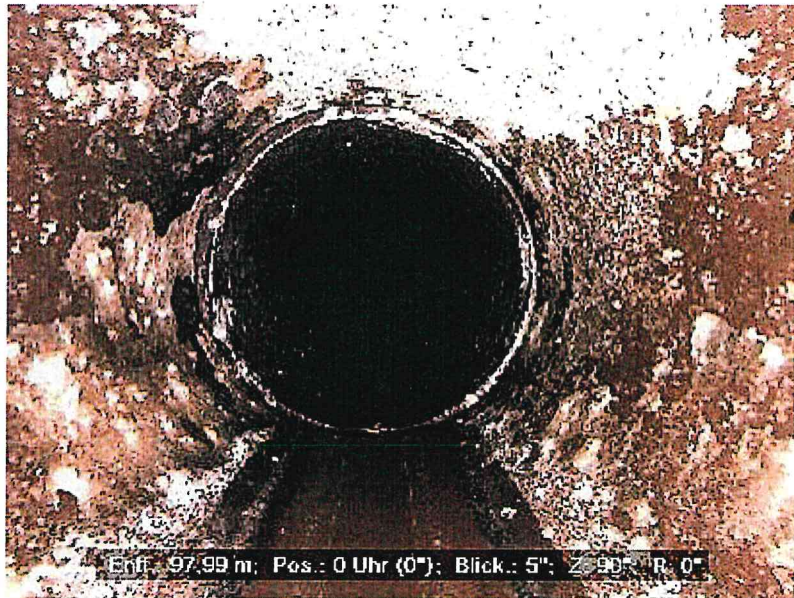
**Foto** 033

| Foto | Video | Entf./m | G | Zustand | V | Beschreibung |
|---|---|---|---|---|---|---|
| 033 | 00:04:50 | 98,20 | | BBB A | | Pos: 12- 12; Anhaftende Stoffe, Inkrustation, Querschnittsreduzierung = 1% |

| Foto | Video | Entf./m | Zustand | Beschreibung |
|---|---|---|---|---|
| 033 | 00:04:50 | 98.20 ( 6.51) | BBBA | Pos: 12 - 12; Anhaftende Stoffe, Inkrustation, Querschnittsreduzierung = 1% |

Anhaftende Stoffe, Inkrustation,  
Querschnittsreduzierung = 1%

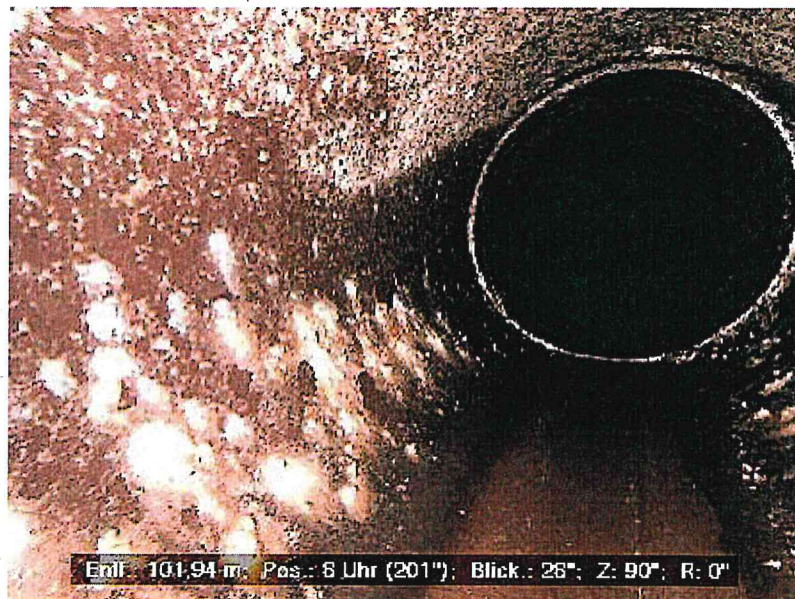
**Foto** 034

| Foto | Video | Entf./m | G | Zustand | V | Beschreibung |
|---|---|---|---|---|---|---|
| 034 | 00:05:00 | 102,00 | | BBB A | | Pos: 6- 9; Anhaftende Stoffe, Inkrustation, Querschnittsreduzierung = 1% |

| Foto | Video | Entf./m | Zustand | Beschreibung |
|---|---|---|---|---|
| 034 | 00:05:00 | 102.00( 2.71) | BBBA | Pos: 6 - 9; Anhaftende Stoffe, Inkrustation, Querschnittsreduzierung = 1% |

Anhaftende Stoffe, Inkrustation,  
Querschnittsreduzierung = 1%

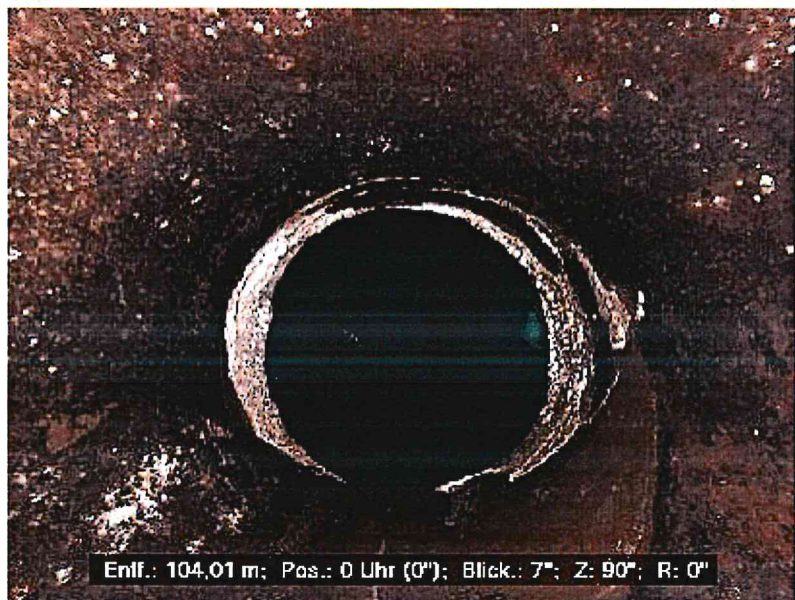
**Foto** 035

| Foto | Video | Entf./m | G | Zustand | V | Beschreibung |
|---|---|---|---|---|---|---|
| 035 | 00:05:10 | 104,30 | | BAB B C | A | Pos: 12- 12; Riss, komplex, Breite = 1mm |

| Foto | Video | Entf./m | Zustand | Beschreibung |
|---|---|---|---|---|
| 035 | 00:05:10 | 104.30( 0.41) | BABBC | Pos: 12 - 12; Riss, komplex, Breite = 1mm |

Riss, komplex, Breite = 1mm

**Zustand** BAB B C

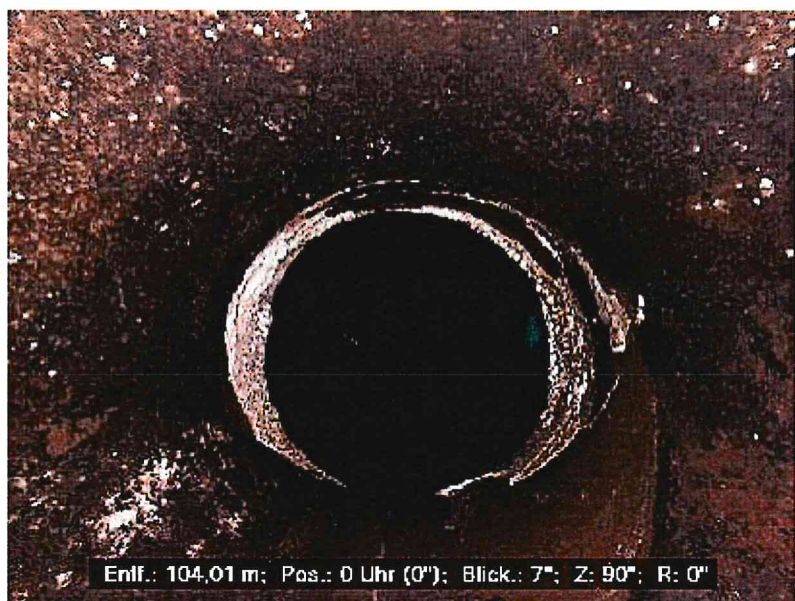
**Foto** 036

| Foto | Video | Entf./m | G | Zustand | V | Beschreibung |
|---|---|---|---|---|---|---|
| 036 | 00:05:20 | 104,30 | | BBB A | A | Pos: 12- 12; Anhaftende Stoffe, Inkrustation, Querschnittsreduzierung = 2% |

| Foto | Video | Entf./m | Zustand | Beschreibung |
|---|---|---|---|---|
| 036 | 00:05:20 | | BBBA | Pos: 12 - 12; Anhaftende Stoffe, Inkrustation, Querschnittsreduzierung = 2% |

Anhaftende Stoffe, Inkrustation,  
Querschnittsreduzierung = 2%
