M12010, Kisslingweg (Sanierungshaltung Nr. 26)

# Haltungsbericht

**Haltung** M12009

## Inspektion 23.04.2021

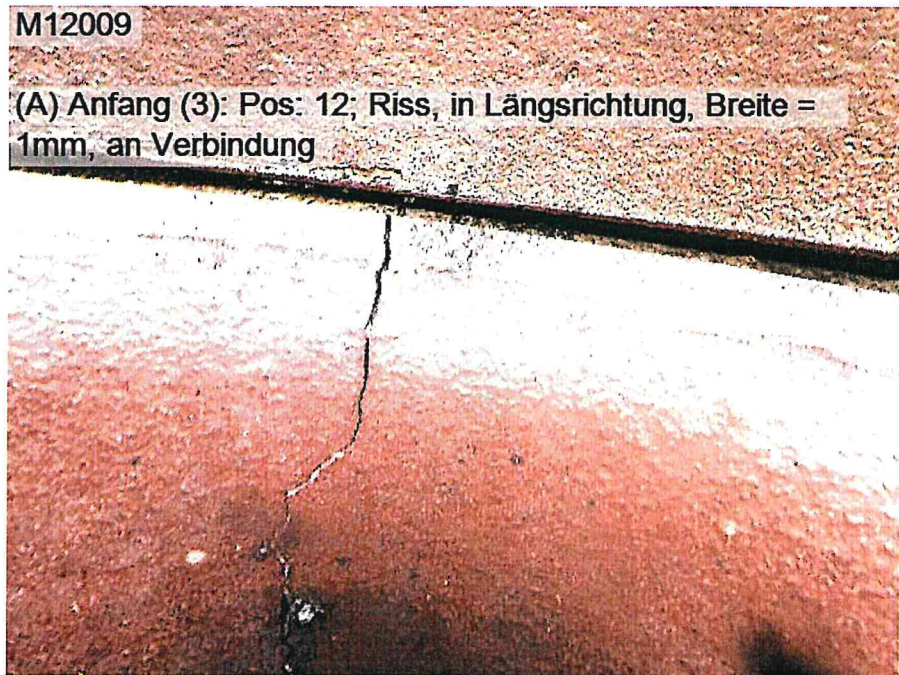
| Foto | 005 |

| Foto | Video | Entf./m | Zustand | V | Beschreibung |
|---|---|---|---|---|---|
| 005 | 00:01:00 | 27,90 | BAB.B.A | A | Anfang (3): Pos: 12; Riss, in Längsrichtung, Breite = 1mm, an Verbindung |
| | 00:01:20 | 28,70 | BAB.B.A | A | Ende(3): Pos: 12; Riss, in Längsrichtung, Breite = 1mm, an Verbindung |

Anfang (3): Pos: 12; Riss, in  
Längsrichtung, Breite = 1mm, an  
Verbindung

(A) Anfang (3): Pos: 12; Riss, in Längsrichtung, Breite =  
1mm, an Verbindung

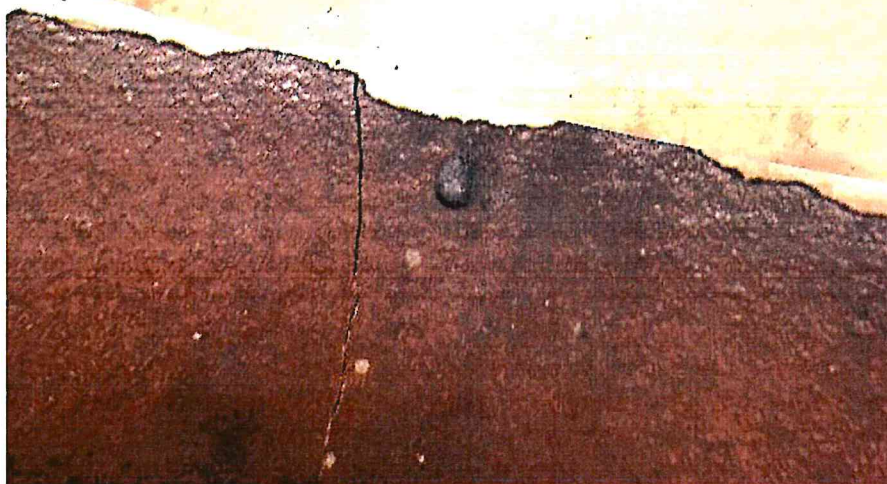
**Foto** 006

| Foto | Video | Entf./m | Zustand | V | Beschreibung |
|---|---|---|---|---|---|
| 006 | 00:01:40 | 30,00 | BAB.B.A | | Anfang (5): Pos: 12; Riss, in Längsrichtung, Breite = 1mm |
| | 00:01:50 | 30,90 | BAB.B.A | | Ende(5): Pos: 10; Riss, in Längsrichtung, Breite = 1mm |

Anfang (5): Pos: 12; Riss, in  
Längsrichtung, Breite = 1mm

(A) Anfang (5): Pos: 12; Riss, in Längsrichtung, Breite =  
1mm

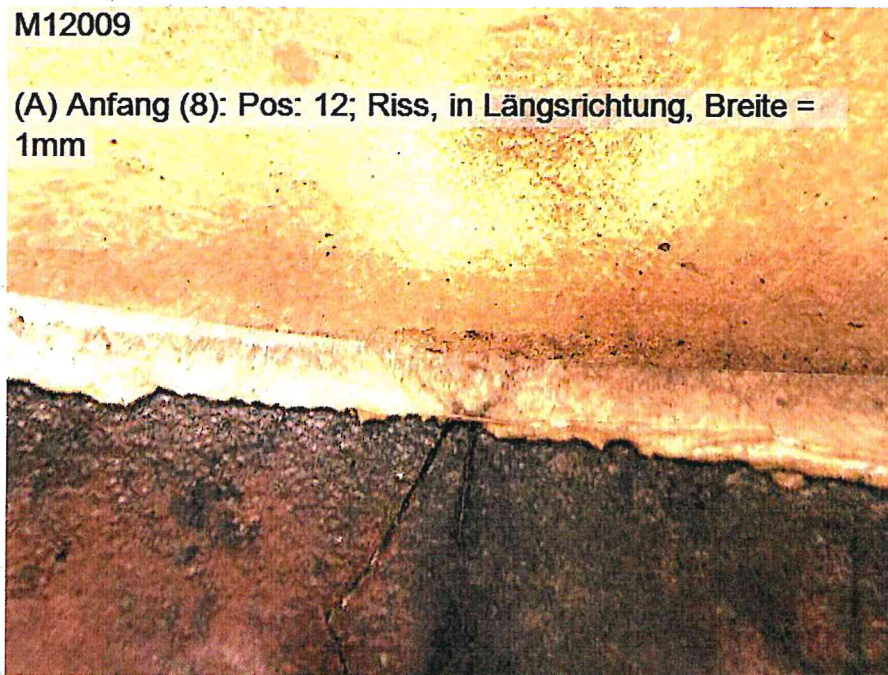
| <b>Foto</b> | <b>007</b> |

| Foto | Video | Entf./m | Zustand | V | Beschreibung |
|---|---|---|---|---|---|
| 007 | 00:03:40 | 35,40 | BAB.B.A | | Anfang (8): Pos: 12; Riss, in Längsrichtung, Breite = 1mm |
| | 00:03:50 | 36,30 | BAB.B.A | | Ende(8): Pos: 12; Riss, in Längsrichtung, Breite = 1mm |

Anfang (8): Pos: 12; Riss, in  
Längsrichtung, Breite = 1mm

(A) Anfang (8): Pos: 12; Riss, in Längsrichtung, Breite =  
1mm
