M50013, Dürerstraße (Sanierungshaltung Nr. 27)

## Haltungsbericht

Haltung M50013 oberer Schacht M50013 Insp.-Nr. 20  
 Insp.-Richtung in Fließrichtung unterer Schacht M50008 Insp.-Datum 03.03.2022

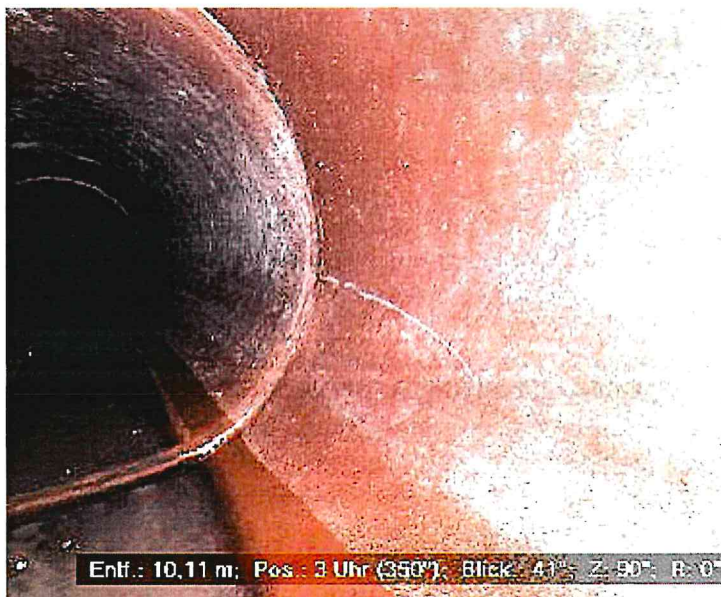
**Foto** 124

| 124 | 00:00:40 | 10,30 | | BAB A A | A | Pos: 3; Oberflächenriss (Haarriss), in Längsrichtung, Breite = 0,50mm |

Oberflächenriss (Haarriss), in  
Längsrichtung, Breite = 0,50mm

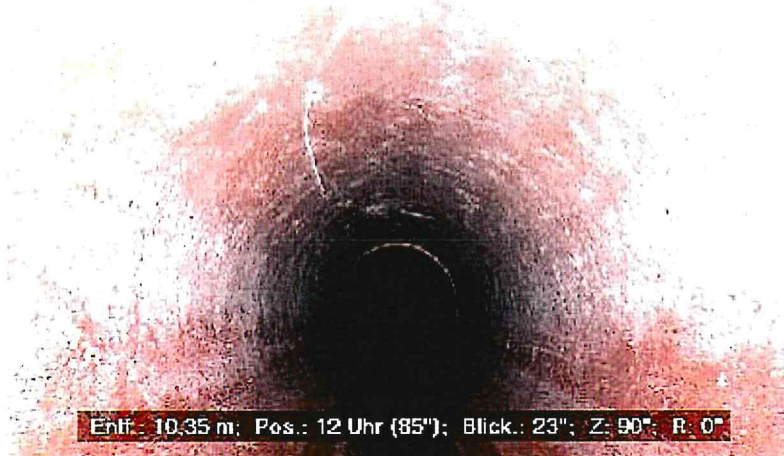
**Foto** 125

| 125 | 00:00:50 | 10,60 | | BAB A A | | Pos: 12; Oberflächenriss (Haarriss), in Längsrichtung, Breite = 0,50mm |

Oberflächenriss (Haarriss), in  
Längsrichtung, Breite = 0,50mm

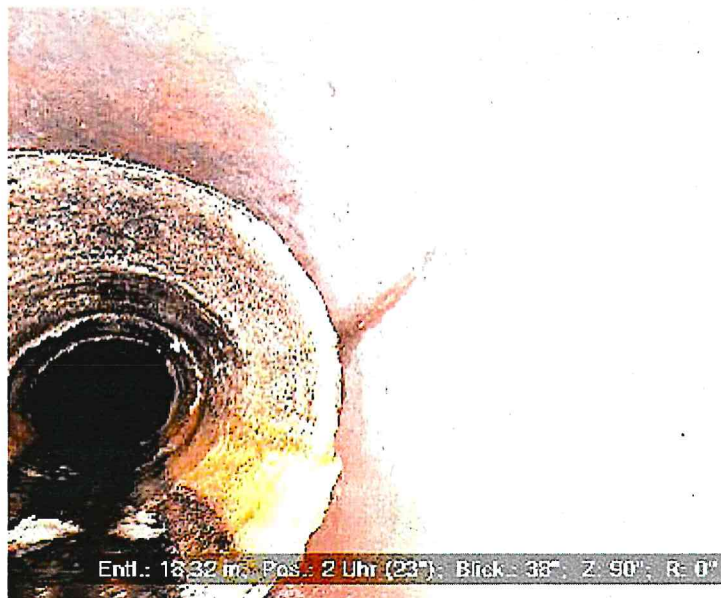
**Foto** 128

| 128 | 00:01:30 | 18,50 | | BAB B A | | Pos: 3; Riss, in Längsrichtung, Breite = 1mm |

Riss, in Längsrichtung, Breite = 1mm

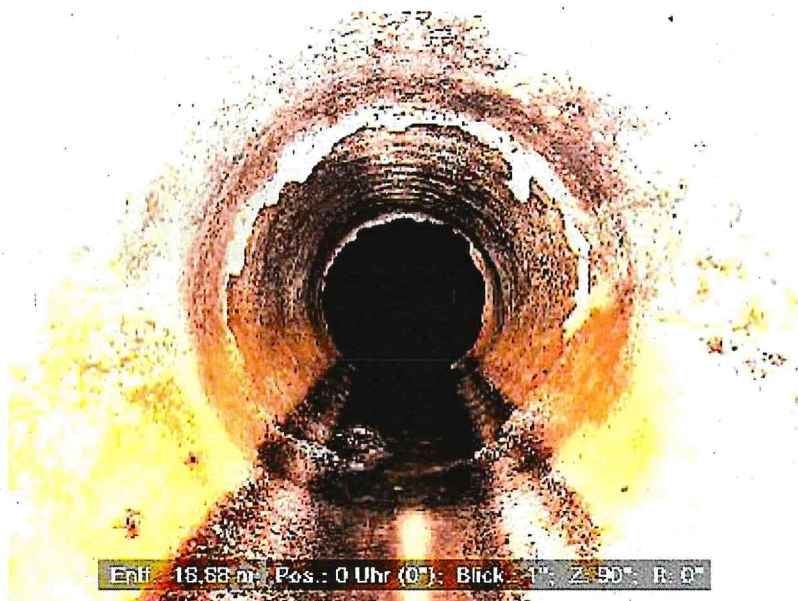
**Foto** 129

| Foto | Video | Entf./m | G | Zustand | V | Beschreibung |
|---|---|---|---|---|---|---|
| 129 | 00:02:00 | 19,10 | | BAL E B | | Pos: 12- 12; Schadhafte Reparatur, überschüssiger Reparaturwerkstoff, der ein Hindernis darstellt, radial am Umfang, Quer.-Red.= 3% (Wasser) |

Schadhafte Reparatur, überschüssiger Reparaturwerkstoff, der ein Hindernis darstellt, radial am Umfang, Quer.-Red.= 3%

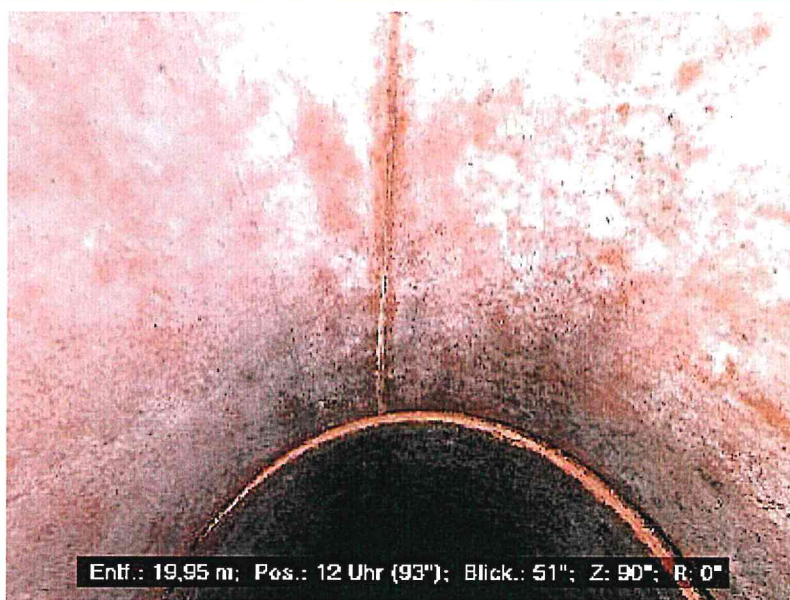
**Foto** 130

| Foto | Video | Entf./m | G | Zustand | V | Beschreibung |
|---|---|---|---|---|---|---|
| 130 | 00:02:20 | 20,00 | | BAB B A | A | Pos: 12; Riss, in Längsrichtung, Breite = 1mm |

Riss, in Längsrichtung, Breite = 1mm

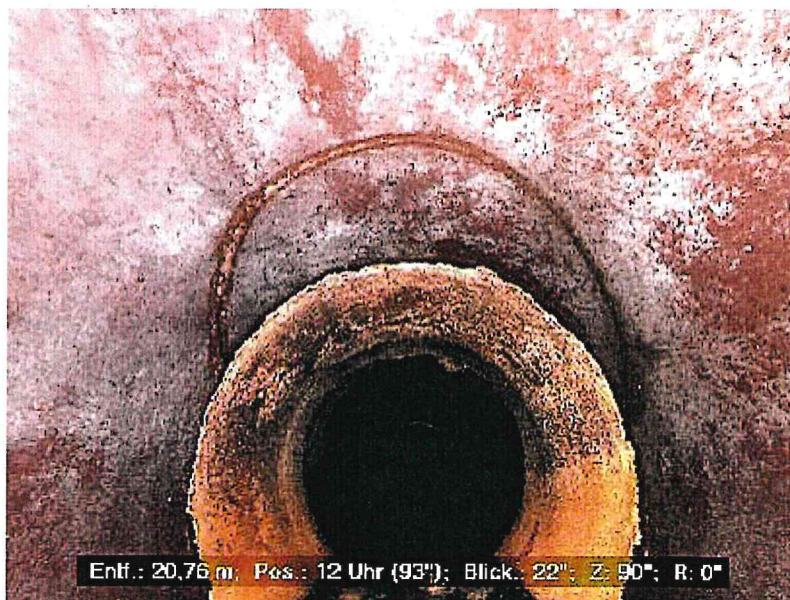
**Foto** 131

| Foto | Video | Entf./m | G | Zustand | V | Beschreibung |
|---|---|---|---|---|---|---|
| 131 | 00:02:40 | 20,90 | | BAB B C | | Pos: 10- 2; Riss, komplex, Breite = 1mm |

Riss, komplex, Breite = 1mm

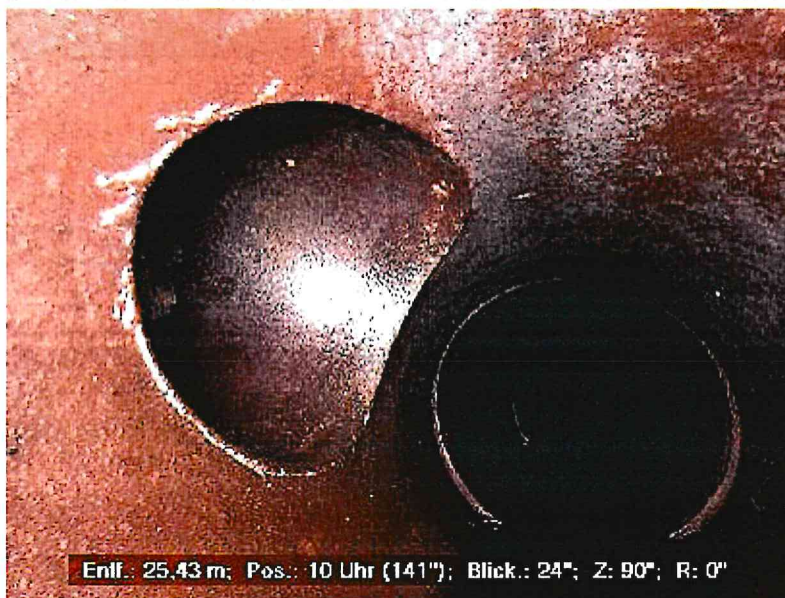
**Foto** 132

| Foto | Video | Entf./m | G | Zustand | V | Beschreibung |
|---|---|---|---|---|---|---|
| 132 | 00:03:10 | 25,60 | | BAH E | | Pos: 10; Schadhafter Anschluss, verstopft → prüfen |

Schadhafter Anschluss, verstopft

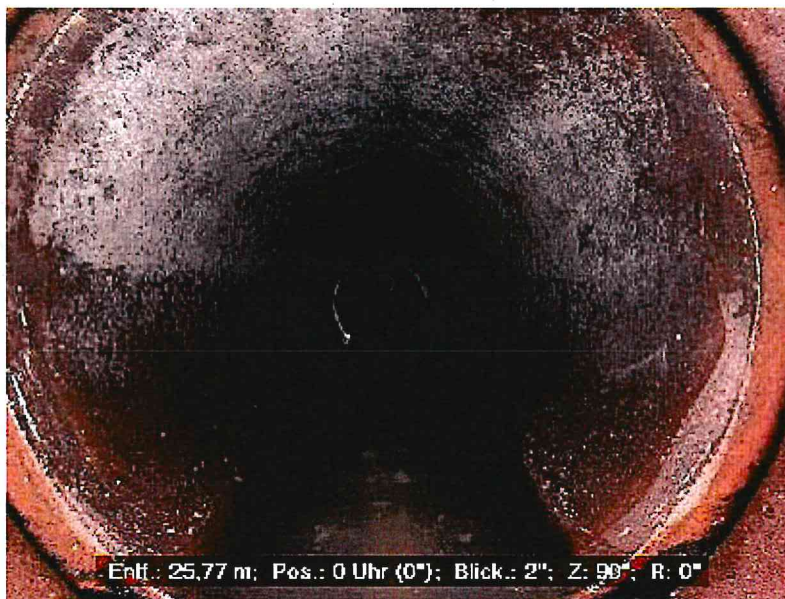
**Foto** 133

Wasserspiegel, trüb, Höhe = 10%

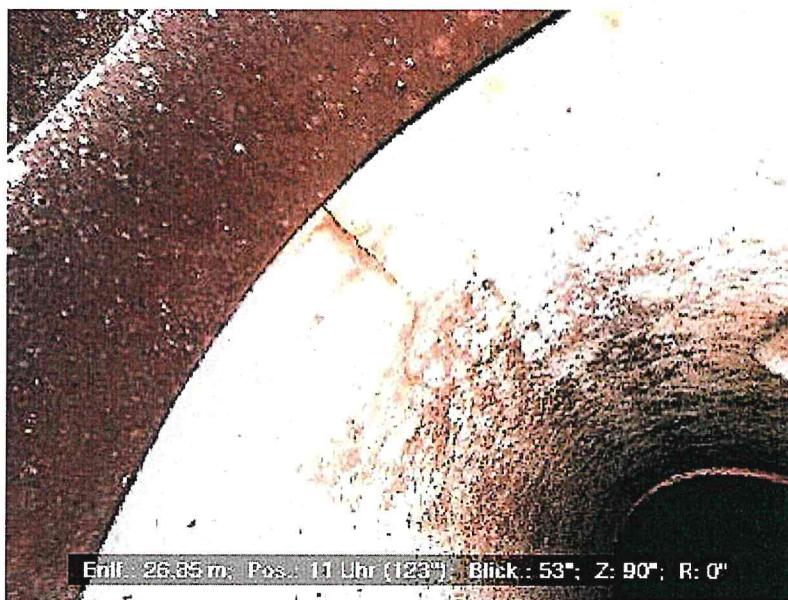
**Foto** 134

| Foto | Video | Entf./m | G | Zustand | V | Beschreibung |
|---|---|---|---|---|---|---|
| 134 | 00:03:30 | 27,00 | | BAB B A | A | Pos: 11; Riss, in Längsrichtung, Breite = 1mm |

Riss, in Längsrichtung, Breite = 1mm

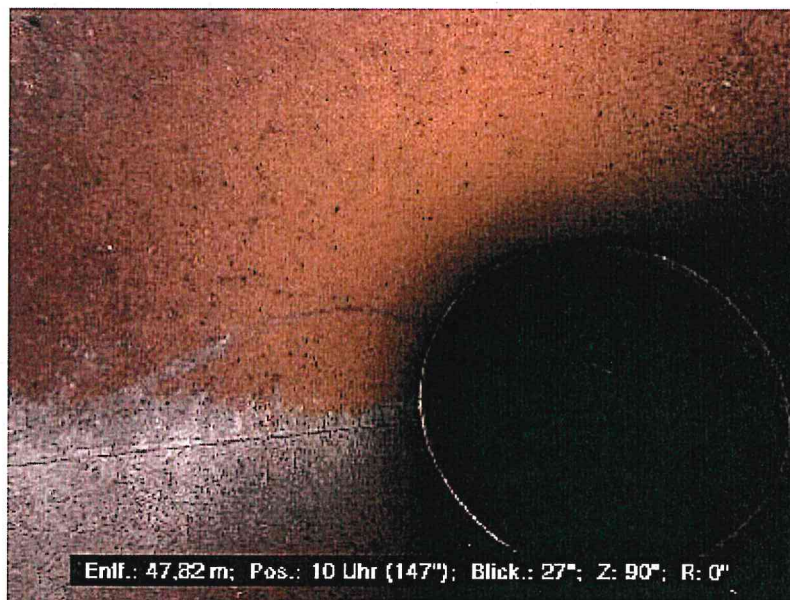
**Foto** 135

| Foto | Video | Entf./m | G | Zustand | V | Beschreibung |
|---|---|---|---|---|---|---|
| 135 | 00:04:40 | 48,00 | | BAB A A | A | Pos: 10; Oberflächenriss (Haarriss), in Längsrichtung, Breite = 0,50mm |

Oberflächenriss (Haarriss), in  
Längsrichtung, Breite = 0,50mm

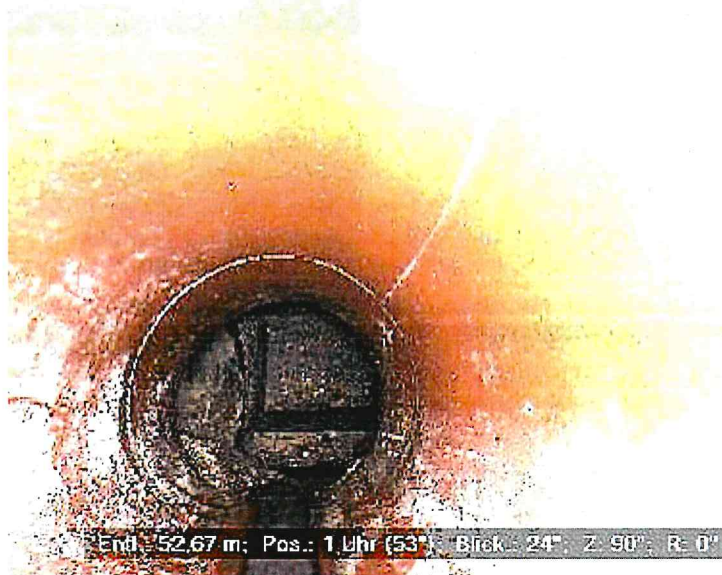
**Foto** 137

| Foto | Video | Entf./m | G | Zustand | V | Beschreibung |
|---|---|---|---|---|---|---|
| 137 | 00:05:20 | 53,00 | | BAB A A | | Pos: 1; Oberflächenriss (Haarriss), in Längsrichtung, Breite = 0,50mm |

Oberflächenriss (Haarriss), in  
Längsrichtung, Breite = 0,50mm

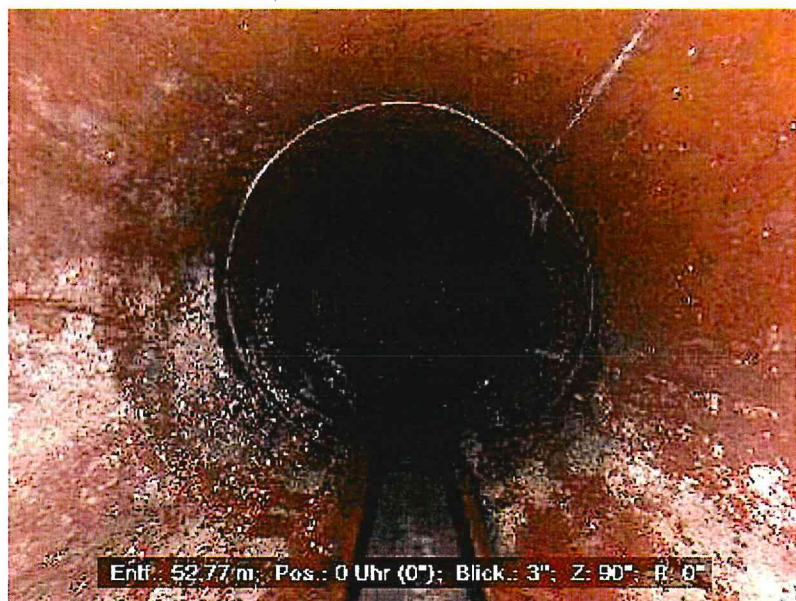
**Foto** 136

| Foto | Video | Entf./m | G | Zustand | V | Beschreibung |
|---|---|---|---|---|---|---|
| 136 | 00:05:10 | 53,10 | | BAB B C | | Pos: 12- 12; Riss, komplex, Breite = 2mm |

Riss, komplex, Breite = 2mm
