M60001, Lichtholzstraße (Sanierungshaltung Nr. 28)

## Haltungsbericht

Haltung M60001 oberer Schacht M60001 Insp.-Nr. 60  
 Insp.-Richtung in Fließrichtung unterer Schacht M60002 Insp.-Datum 21.02.2023

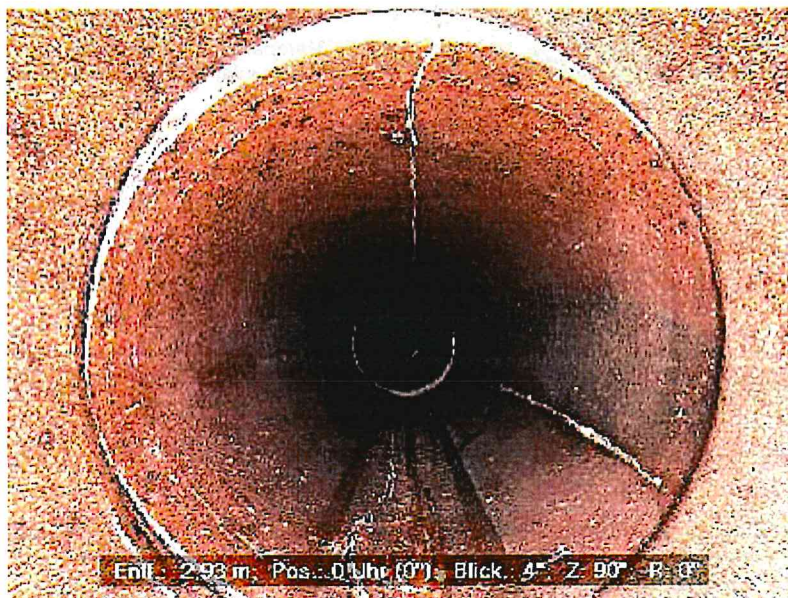
| <b>Foto</b> | <b>028</b> |

| 028 | 00:00:10 | 3,10 | | BAB B C | A | (1)Anfang > Pos: 12- 12; Riss, komplex, Breite = 3mm; Kl: 4 |

| Foto | Video | Entf./m | Zustand | Beschreibung |
|---|---|---|---|---|
| 028 | 00:00:10 | 3.10 ( 22.10) | BABBC (A) | (1): Anfang: Pos: 12 - 12; Riss, komplex, Breite = 3mm; Kl.: 4 |

Riss, komplex, Breite = 3mm

| <b>Zustand</b> | BAB B C Anfang |
| <b>Schadenskl.</b> | 4 |
| <b>Position</b> | 12 - 12 |

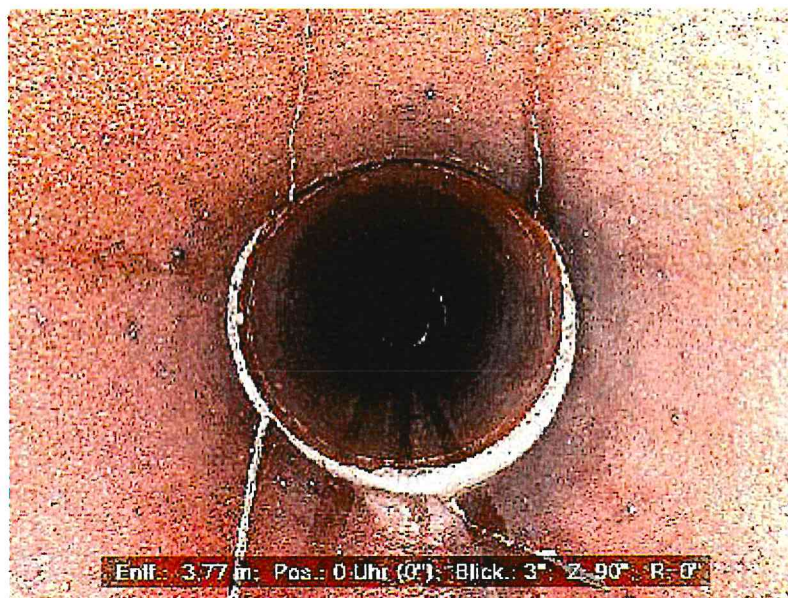
| <b>Foto</b> | <b>029</b> |

| 029 | 00:00:20 | 4,10 | | BAB B C | A | (1)Ende > Pos: 12- 12; Riss, komplex, Breite = 3mm |

| Foto | Video | Entf./m | Zustand | Beschreibung |
|---|---|---|---|---|
| 029 | 00:00:20 | 4.10 ( 21.10) | BABBC (B) | (1): Ende: Pos: 12 - 12; Riss, komplex, Breite = 3mm |

Riss, komplex, Breite = 3mm

| <b>Zustand</b> | BAB B C Ende |
| <b>Position</b> | 12 - 12 |

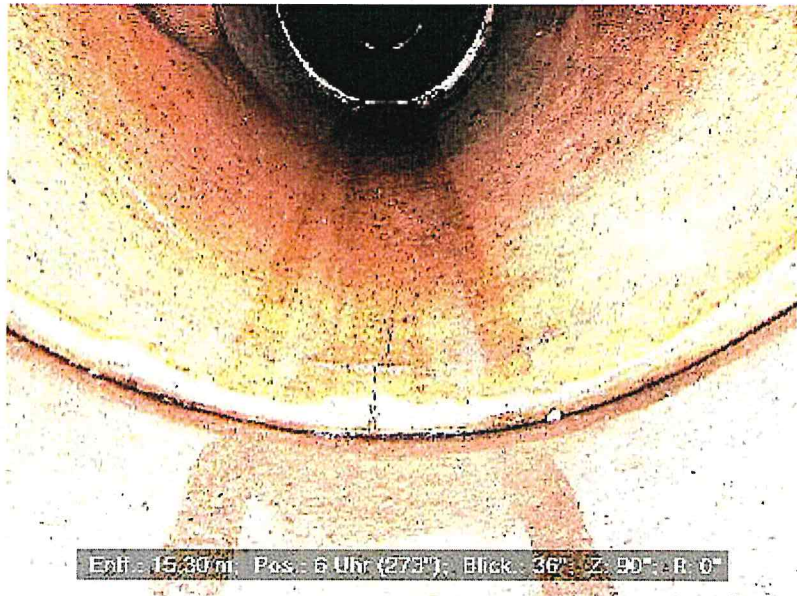
**Foto** 030

| 030 | 00:00:30 | 15,40 | | BAB B A | A | Pos: 6; Riss, in Längsrichtung, Breite = 1mm; Kl: 2 |

| Foto | Video | Entf./m | Zustand | Beschreibung |
|---|---|---|---|---|
| 030 | 00:00:30 | 15.40 ( 9.80) | BABBA | Pos: 6; Riss, in Längsrichtung, Breite = 1mm; Kl.: 2 |

Riss, in Längsrichtung, Breite = 1mm

**Zustand** BAB B A  
**Schadenskl.** 2  
**Position** 6

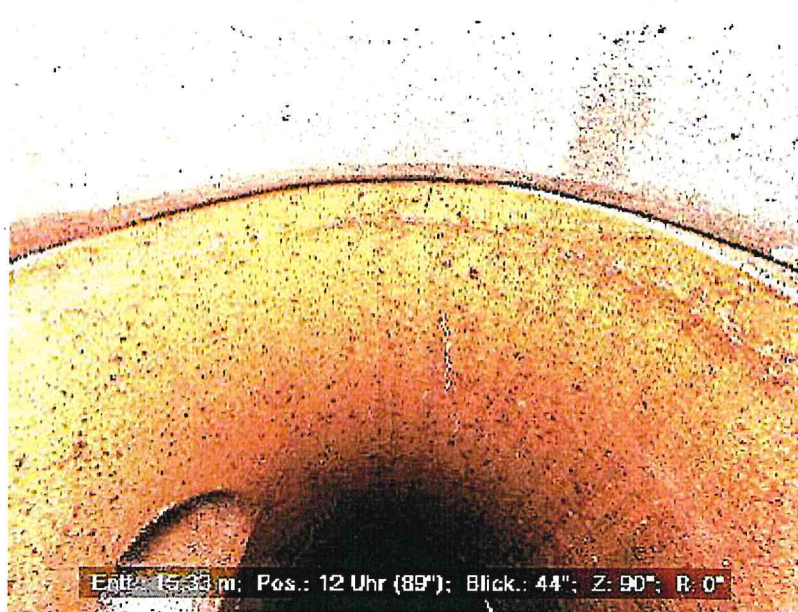
**Foto** 031

| 031 | 00:00:40 | 15,50 | | BAB B A | A | Pos: 12; Riss, in Längsrichtung, Breite = 1mm; Kl: 2 |

| Foto | Video | Entf./m | Zustand | Beschreibung |
|---|---|---|---|---|
| 031 | 00:00:40 | 15.50 ( 9.70) | BABBA | Pos: 12; Riss, in Längsrichtung, Breite = 1mm; Kl.: 2 |

Riss, in Längsrichtung, Breite = 1mm

**Zustand** BAB B A  
**Schadenskl.** 2  
**Position** 12

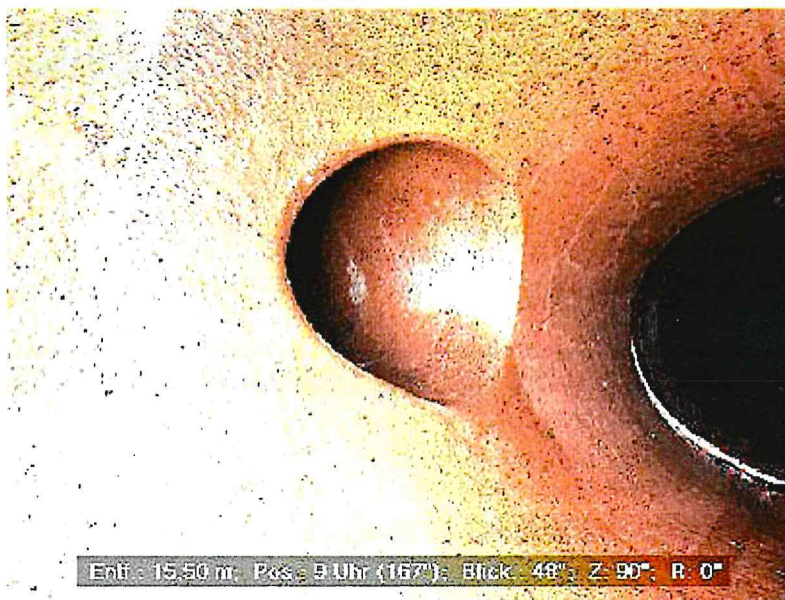
**Foto** 032

| 032 | 00:00:50 | 15,60 | | BCA A A | | Pos: 9; Abzweig, offen, Höhe = 150mm, Breite = 150mm |

| Foto | Video | Entf./m | Zustand | Beschreibung |
|---|---|---|---|---|
| 032 | 00:00:50 | 15.60 ( 9.60) | BCAAA | Pos: 9; Abzweig, offen, Höhe = 150mm, Breite = 150mm |

Abzweig, offen, Höhe = 150mm, Breite = 150mm

**Zustand** BCA A A

**Position** 9

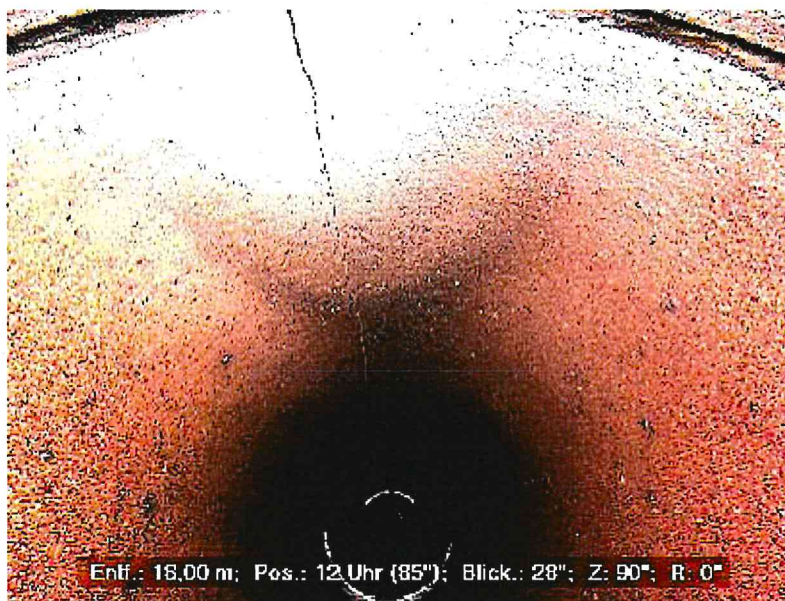
**Foto** 033

| 033 | 00:01:00 | 18,00 | | BAB B A | A | (2)Anfang > Pos: 12; Riss, in Längsrichtung, Breite = 1mm; Kl: 3 |

| Foto | Video | Entf./m | Zustand | Beschreibung |
|---|---|---|---|---|
| 033 | 00:01:00 | 18.00 ( 7.20) | BABBA (A) | (2): Anfang: Pos: 12; Riss, in Längsrichtung, Breite = 1mm; Kl.: 3 |

Riss, in Längsrichtung, Breite = 1mm

**Zustand** BAB B A Anfang

**Schadenskl.** 3

**Position** 12

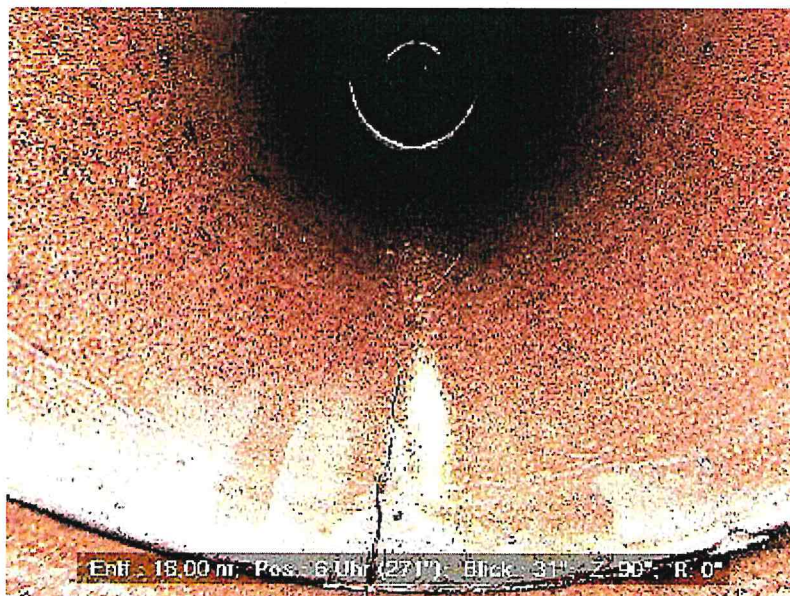
**Foto** 034

| 034 | 00:01:10 | 18,00 | | BAB B A | A | (3)Anfang > Pos: 6; Riss, in Längsrichtung, Breite = 2mm; Kl: 3 |

| Foto | Video | Entf./m | Zustand | Beschreibung |
|---|---|---|---|---|
| 034 | 00:01:10 | | BABBA (A) | (3): Anfang: Pos: 6; Riss, in Längsrichtung, Breite = 2mm; Kl.: 3 |

Riss, in Längsrichtung, Breite = 2mm

**Zustand** BAB B A Anfang  
**Schadenskl.** 3  
**Position** 6

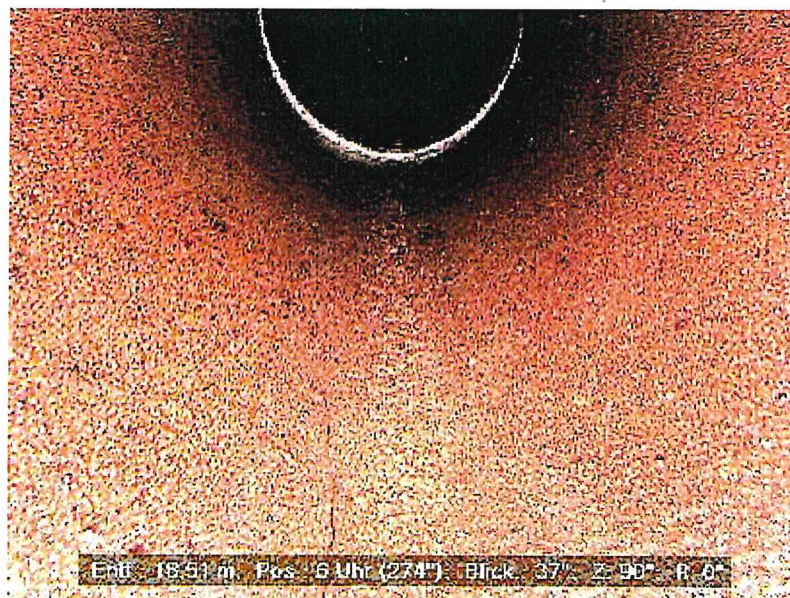
**Foto** 035

| 035 | 00:01:20 | 18,70 | | BAB B A | A | (3)Ende > Pos: 6; Riss, in Längsrichtung, Breite = 2mm |

| Foto | Video | Entf./m | Zustand | Beschreibung |
|---|---|---|---|---|
| 035 | 00:01:20 | 18.70 ( 6.50) | BABBA (B) | (3): Ende: Pos: 6; Riss, in Längsrichtung, Breite = 2mm |

Riss, in Längsrichtung, Breite = 2mm

**Zustand** BAB B A Ende  
**Position** 6
