**EIGENBETRIEB STADTENTWÄSSERUNG**

**M12314, Steinbeisstraße (Sanierungshaltung Nr. 6)**

# Haltungsgrafik

| Haltung | M12314a | Insp.datum | 15.08.2024 |

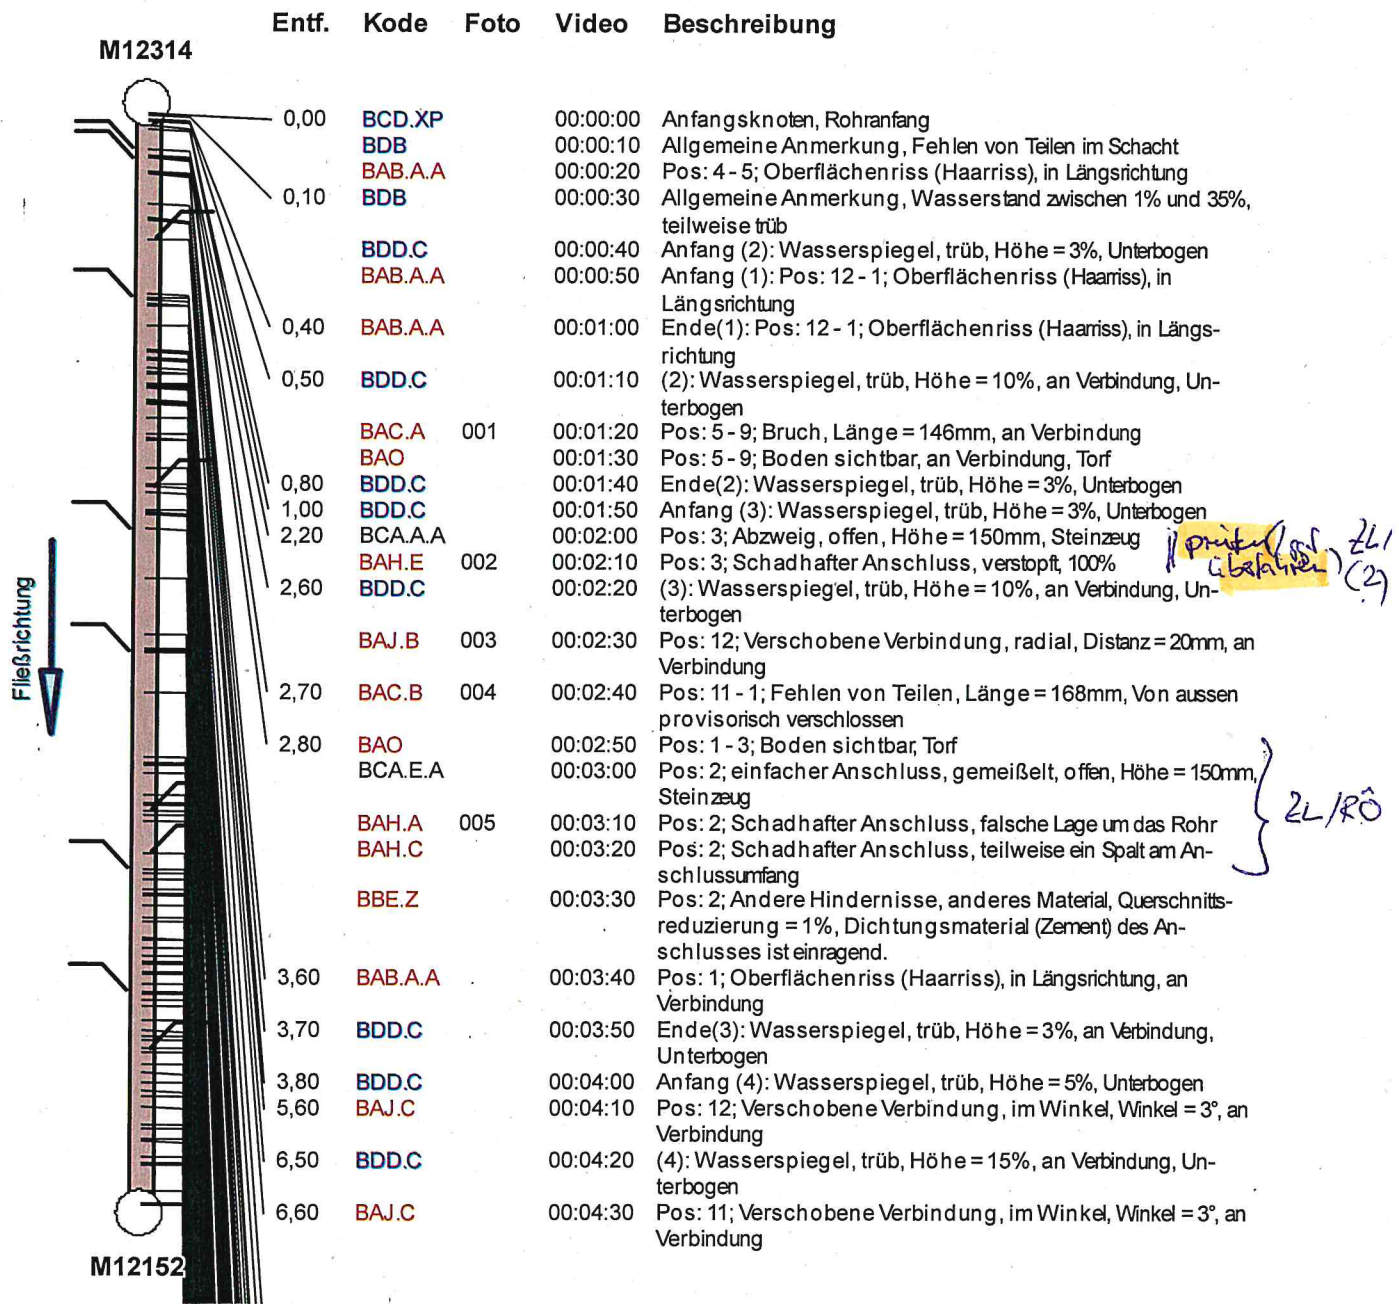
8x 2L/Ö  
(1x 00105 prüfen!)  
1x 2L/RÖ  
3x 2L überfahren!
