M40040, Dr. Otto Schneider Straße (Sanierungshaltung Nr. 11)

## Haltungsgrafik

**Haltung** M40040  
**Oberer Schacht** M40040  
**Unterer Schacht** M40041

**Haltungslänge** 44,14 m  
**Ortsteil** Lienzingen  
**Straße** Dr.-Otto-Schneider-Straße  
**Material** Beton  
**Profilart** Kreisprofil  
**Dimension [mm]** 250 / 250

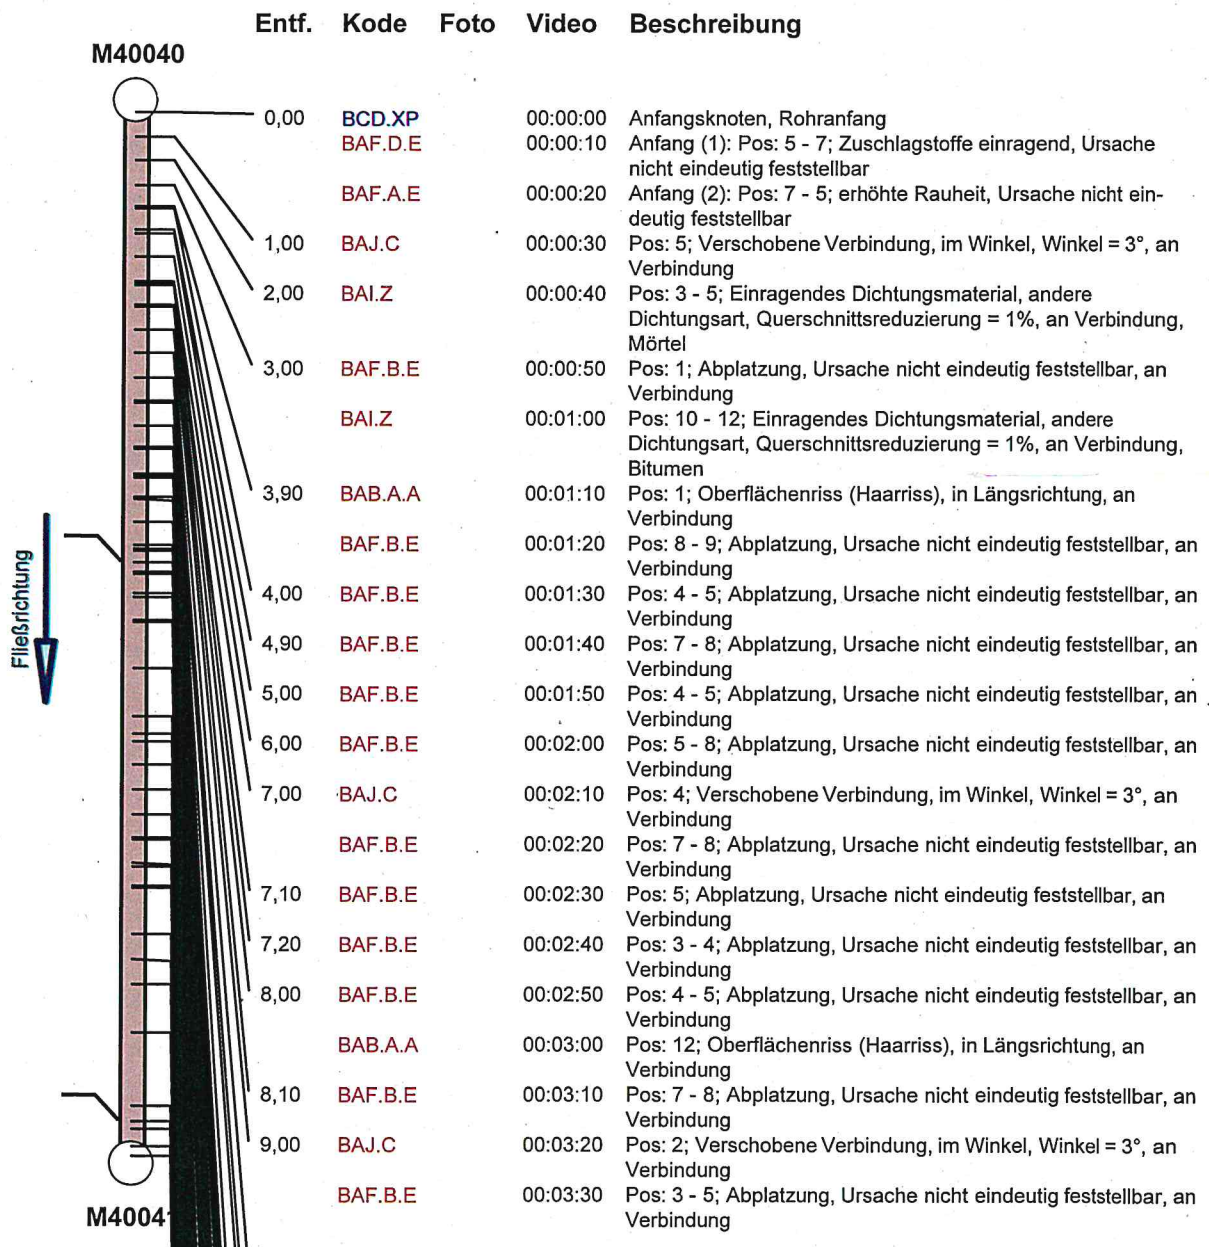
**Insp.-Länge** 43,30 m  
**Insp.-Richtung** In Fließrichtung  
**Inspekteur** Herr Weiß  
**Datenträger** P001  
**Kommentar**

2x ZL/F  
 + dann ZL/Ö  
 C6/50!)

| 10,00 | BAF.B.E | 00:03:40 | Pos: 7; Abplatzung, Ursache nicht eindeutig feststellbar, an Verbindung |
| | BAJ.C | 00:03:50 | Pos: 7; Verschobene Verbindung, im Winkel, Winkel = 3°, an Verbindung |
| 12,00 | BAI.Z | 00:04:10 | Pos: 3 - 6; Einragendes Dichtungsmaterial, andere Dichtungsart, Querschnittsreduzierung = 1%, an Verbindung, Bitumen |
| 18,70 | BCA.E.A | 00:07:20 | Pos: 2; einfacher Anschluss, gemeißelt, offen, Höhe = 150mm, Beton |
| | BAH.C 001 | 00:07:30 | Pos: 2; Schadhafter Anschluss, teilweise ein Spalt am Anschlussumfang |
| | BAG | 00:07:40 | Pos: 2; Einragender Anschluss, einr. Länge = 5% |
| | BBE.Z | 00:07:50 | Pos: 2; Andere Hindernisse, anderes Material, Querschnittsreduzierung = 1%, Dichtungsmaterial (Zement) des Anschlusses ist einragend. |

| 41,90 | BCA.E.A | 00:13:50 | Pos: 2; einfacher Anschluss, gemeißelt, offen, Höhe = 150mm, Beton |
| | BAH.A 002 | 00:14:00 | Pos: 2; Schadhafter Anschluss, falsche Lage um das Rohr, falsche Anschlussausrichtung |
| | BAH.C | 00:14:10 | Pos: 2; Schadhafter Anschluss, teilweise ein Spalt am Anschlussumfang |
| | BAG | 00:14:20 | Pos: 2; Einragender Anschluss, einr. Länge = 10% |
| 42,90 | BAB.C.B 003 | 00:14:50 | Pos: 12 - 12; klaffender Riss, am Rohrumfang, Breite = 10mm, Versatz |
| 43,30 | BAF.D.E | 00:15:00 | Ende(1): Pos: 5 - 7; Zuschlagstoffe einragend, Ursache nicht eindeutig feststellbar |
| | BAF.A.E | 00:15:10 | Ende(2): Pos: 7 - 5; erhöhte Rauheit, Ursache nicht eindeutig feststellbar |
