M50058, Nachtigallenstraße (Sanierungshaltung Nr. 16)

## Haltungsgrafik

Haltung **M50058**  
Oberer Schacht M50058  
Unterer Schacht M50057

Haltungslänge 40,20 m  
Ortsteil Mühlhausen  
Straße Nachtigallenstraße  
Material Steinzeug  
Profilart Kreisprofil  
Dimension [mm] 250 / 250

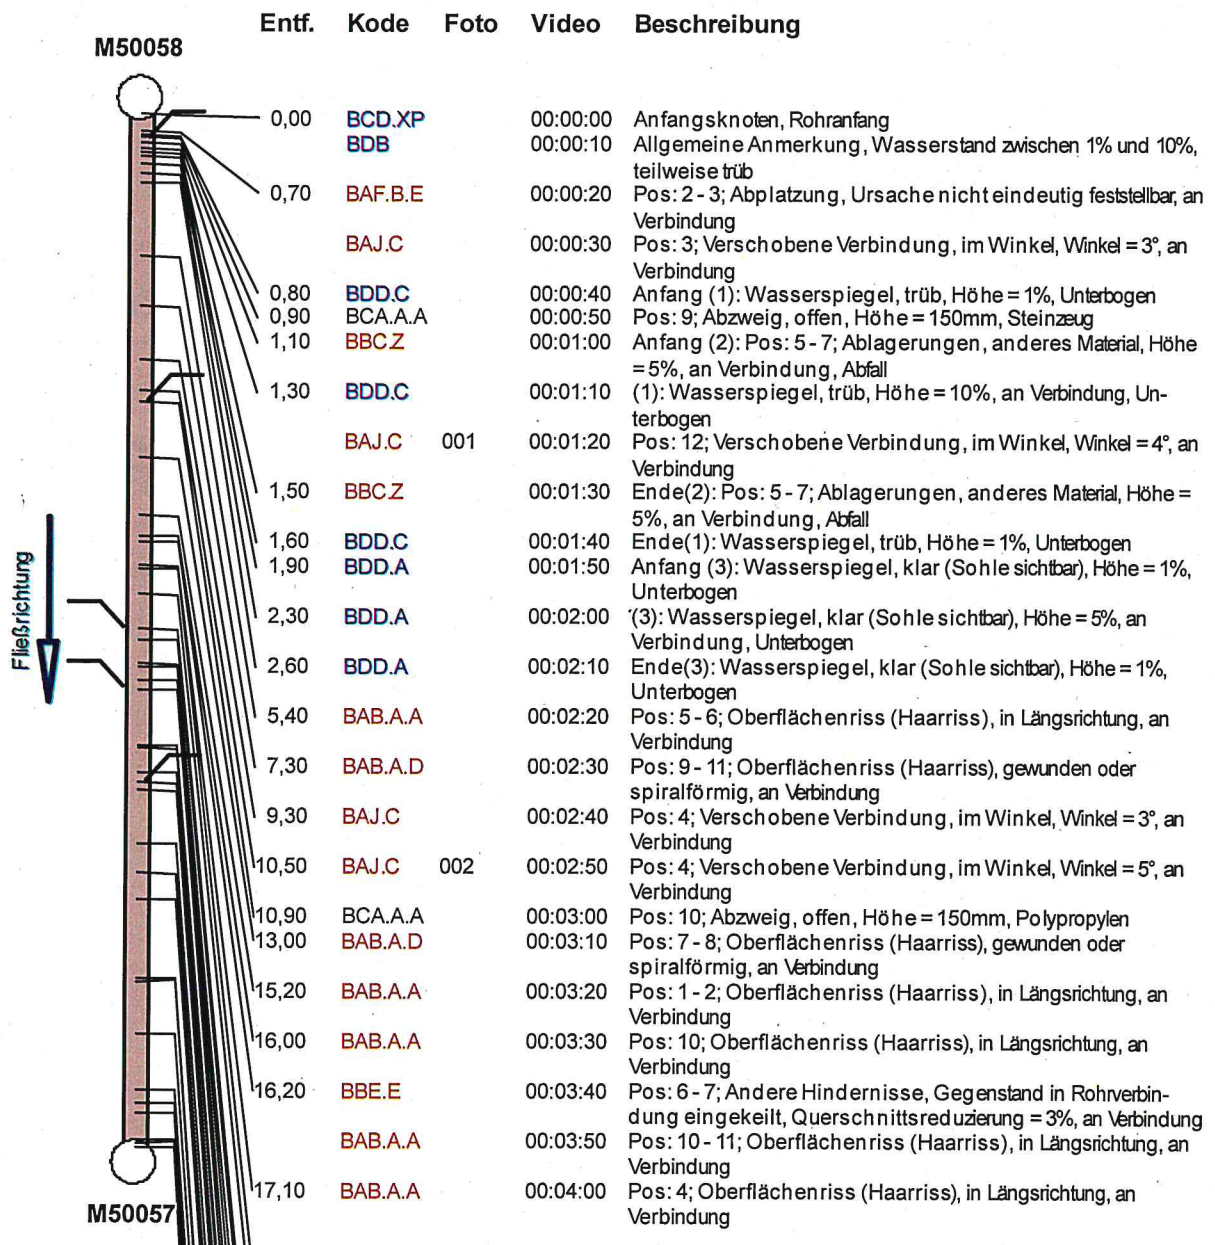
| 17,20 | BAJ.C | 003 | 00:04:10 | Pos: 1; Verschobene Verbindung, im Winkel, Winkel = 5°, an Verbindung |
| 18,20 | BAJ.C | 004 | 00:04:20 | Pos: 7; Verschobene Verbindung, im Winkel, Winkel = 5°, an Verbindung |
| | BAB.A.A | | 00:04:30 | Pos: 9; Oberflächenriss (Haarriss), in Längsrichtung, an Verbindung |
| 19,90 | BAJ.C | | 00:04:50 | Pos: 9; Verschobene Verbindung, im Winkel, Winkel = 3°, an Verbindung |
| 20,80 | BAB.A.D | | 00:05:00 | Pos: 4 - 5; Oberflächenriss (Haarriss), gewunden oder spiralförmig, an Verbindung |
| 20,90 | BBA.B | | 00:05:10 | Pos: 7 - 8; einzelne feine Wurzeln, Querschnittsreduzierung = 1%, an Verbindung |
| 21,40 | BAF.B.E | | 00:05:20 | Pos: 10; Abplatzung, Ursache nicht eindeutig feststellbar, an Verbindung |
| 23,90 | BAC.A | 005 | 00:05:40 | Pos: 5 - 8; Bruch, Länge = 104mm, an Verbindung |
| 24,00 | BAJ.C | | 00:05:50 | Pos: 4; Verschobene Verbindung, im Winkel, Winkel = 3°, an Verbindung |
| 24,90 | BAC.A | 006 | 00:06:00 | Pos: 5 - 8; Bruch, Länge = 83mm, an Verbindung |
| 25,60 | BBA.B | | 00:06:20 | Pos: 9 - 12; einzelne feine Wurzeln, Querschnittsreduzierung = 1%, an Verbindung |
| 27,60 | BAJ.C | | 00:06:30 | Pos: 12; Verschobene Verbindung, im Winkel, Winkel = 3°, an Verbindung |
| 28,70 | BAJ.C | | 00:06:40 | Pos: 8; Verschobene Verbindung, im Winkel, Winkel = 3°, an Verbindung |
| 29,70 | BAF.B.E | | 00:06:50 | Pos: 3 - 4; Abplatzung, Ursache nicht eindeutig feststellbar, an Verbindung |
| | BAJ.C | | 00:07:00 | Pos: 12; Verschobene Verbindung, im Winkel, Winkel = 3°, an Verbindung |
| 32,70 | BAB.B.C | | 00:07:10 | Pos: 4 - 6; Riss, komplex, Breite = 2mm, an Verbindung |
| 32,80 | BAF.B.E | | 00:07:20 | Pos: 6; Abplatzung, Ursache nicht eindeutig feststellbar, an Verbindung |
| 34,80 | BAJ.C | | 00:07:30 | Pos: 5; Verschobene Verbindung, im Winkel, Winkel = 3°, an Verbindung |
| 36,90 | BAB.A.A | | 00:07:40 | Pos: 11; Oberflächenriss (Haarriss), in Längsrichtung, an Verbindung |
| | BAJ.C | | 00:07:50 | Pos: 11; Verschobene Verbindung, im Winkel, Winkel = 3°, an Verbindung |
| 37,40 | BBC.Z | | 00:08:00 | Anfang (4): Pos: 5 - 7; Ablagerungen, anderes Material, Höhe = 5%, Abfall |
| 37,80 | BBC.Z | | 00:08:10 | Ende(4): Pos: 5 - 7; Ablagerungen, anderes Material, Höhe = 5%, Abfall |
| 38,80 | BAB.B.C | | 00:08:20 | Pos: 12 - 12; Riss, komplex, Breite = 2mm, an Verbindung |
| 38,90 | BAF.B.E | | 00:08:30 | Pos: 10 - 11; Abplatzung, Ursache nicht eindeutig feststellbar, an Verbindung |
| | BAB.A.A | | 00:08:40 | Pos: 11; Oberflächenriss (Haarriss), in Längsrichtung, an Verbindung |
