## Auszug aus dem Kanalbestandsplan

**M 11834** Breslauerstraße (Sanierungshaltung Nr. 1)

## Haltungsgrafik

Haltung **M11834**

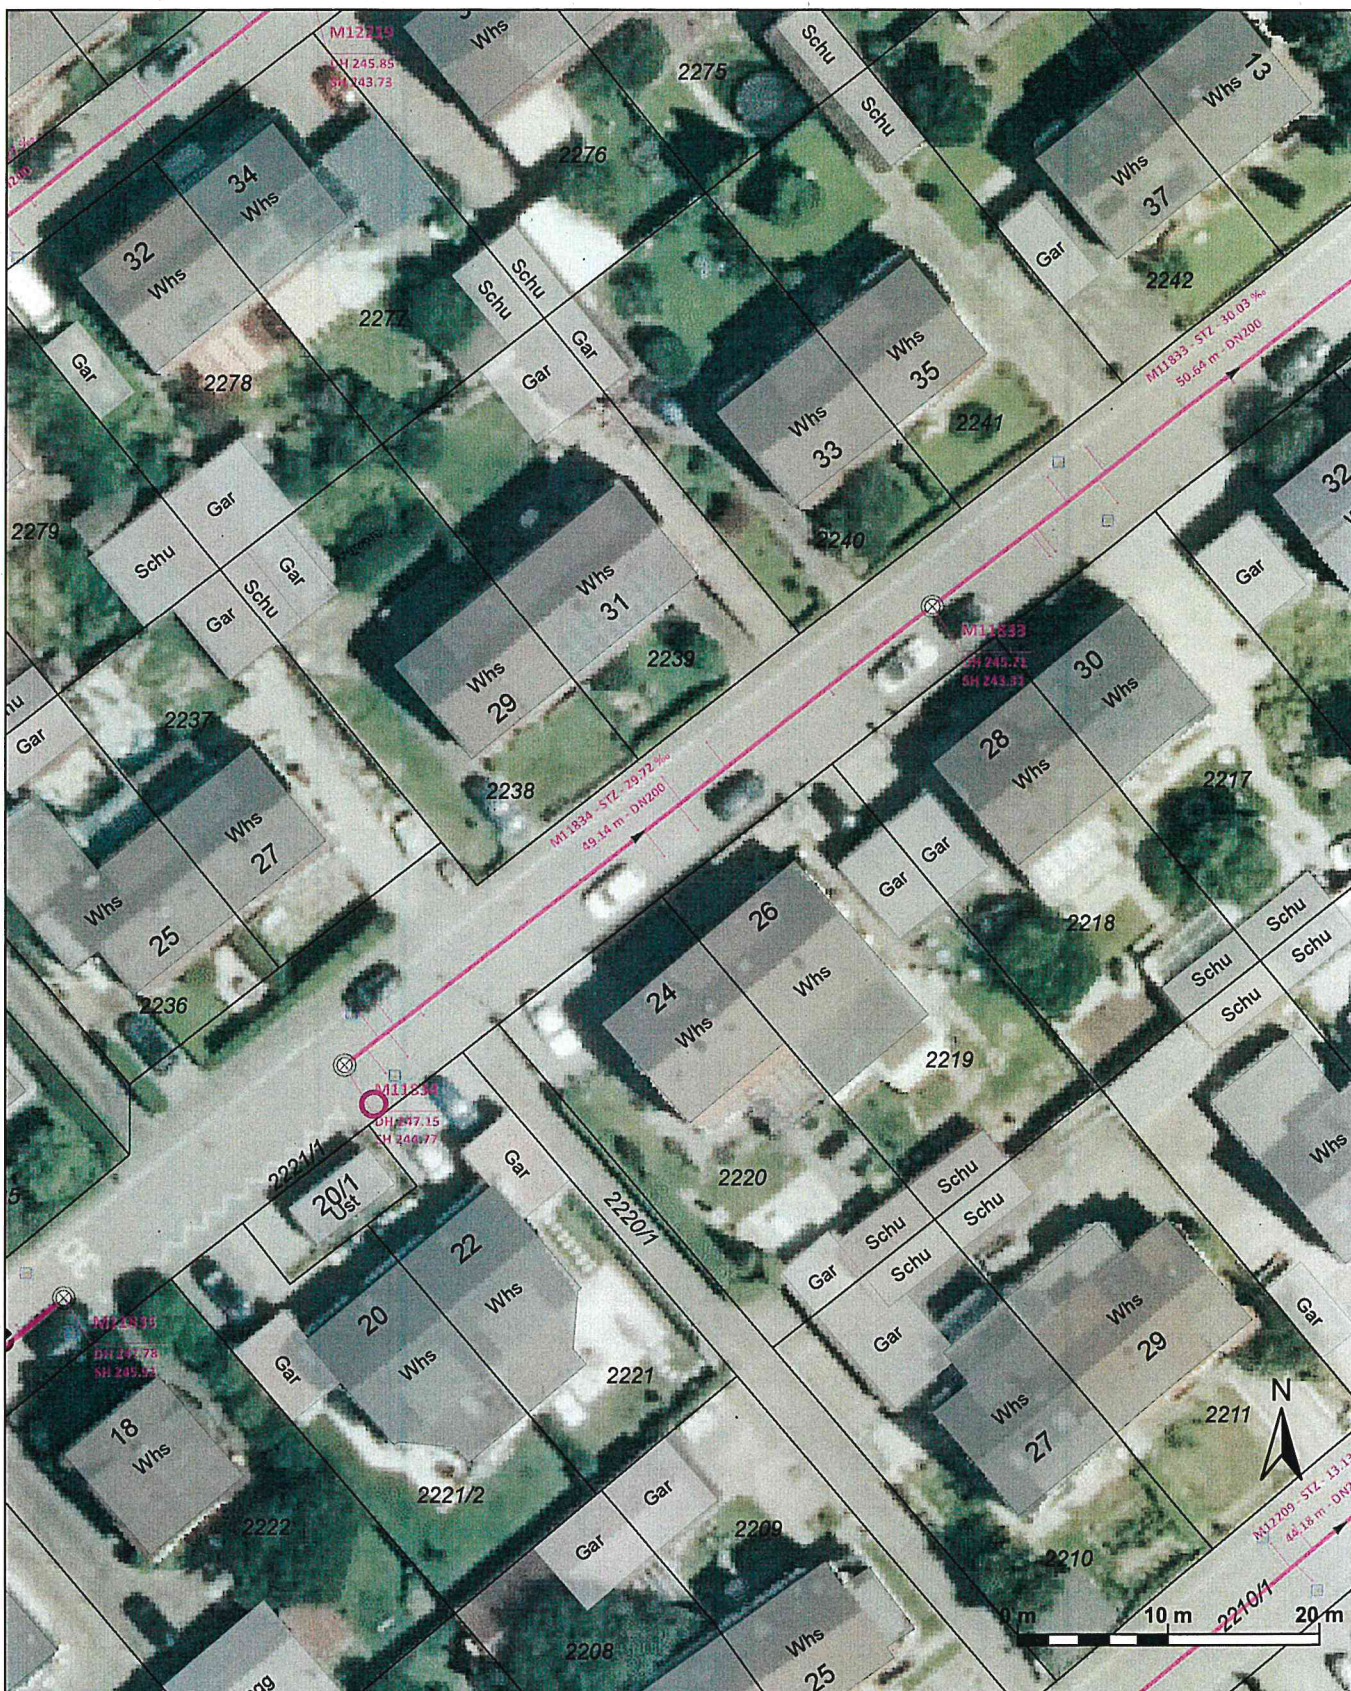
## Auszug aus dem Kanalbestandsplan

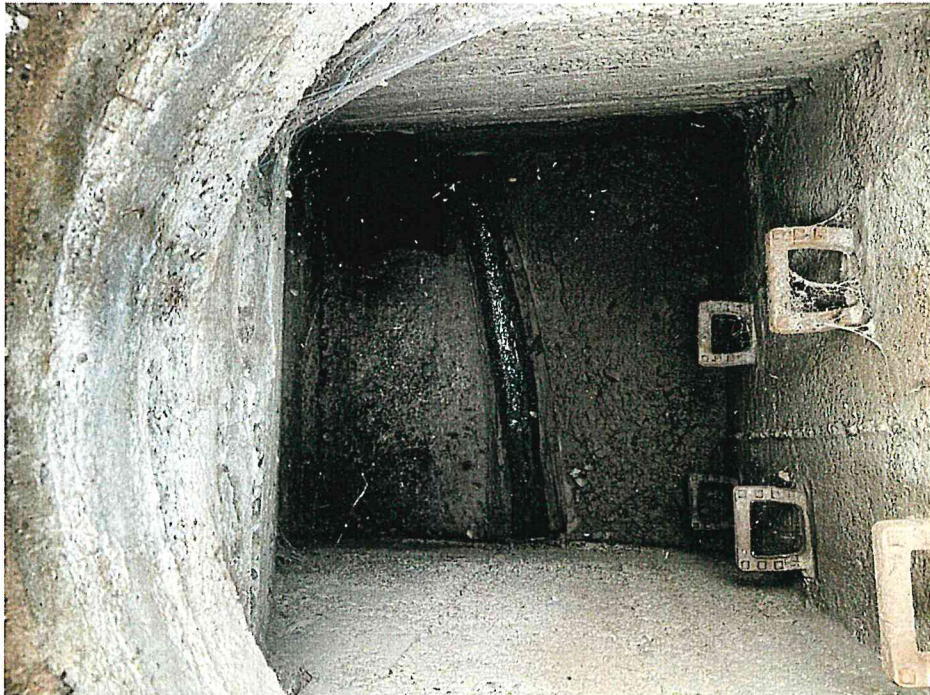
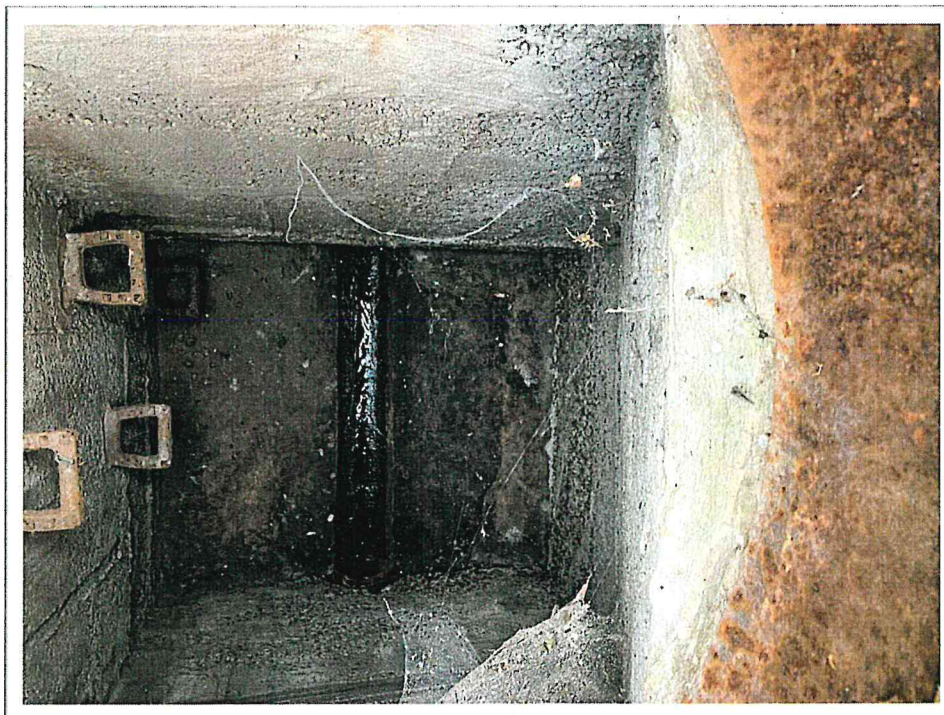
Oberer Schacht M11834

Unterer Schacht M11833

Haltungslänge 49,14 m  
Ortsteil Mühlacker  
Straße Breslauer Straße  
Material Steinzeug  
Profilart Kreisprofil  
Dimension [mm] 200 / 200
