## Auszug aus dem Kanalbestandsplan

**EIGENBETRIEB STADTENTWÄSSERUNG**

M20224, Wielandstraße (Sanierungshaltung Nr. 29)

## Haltungsgrafik

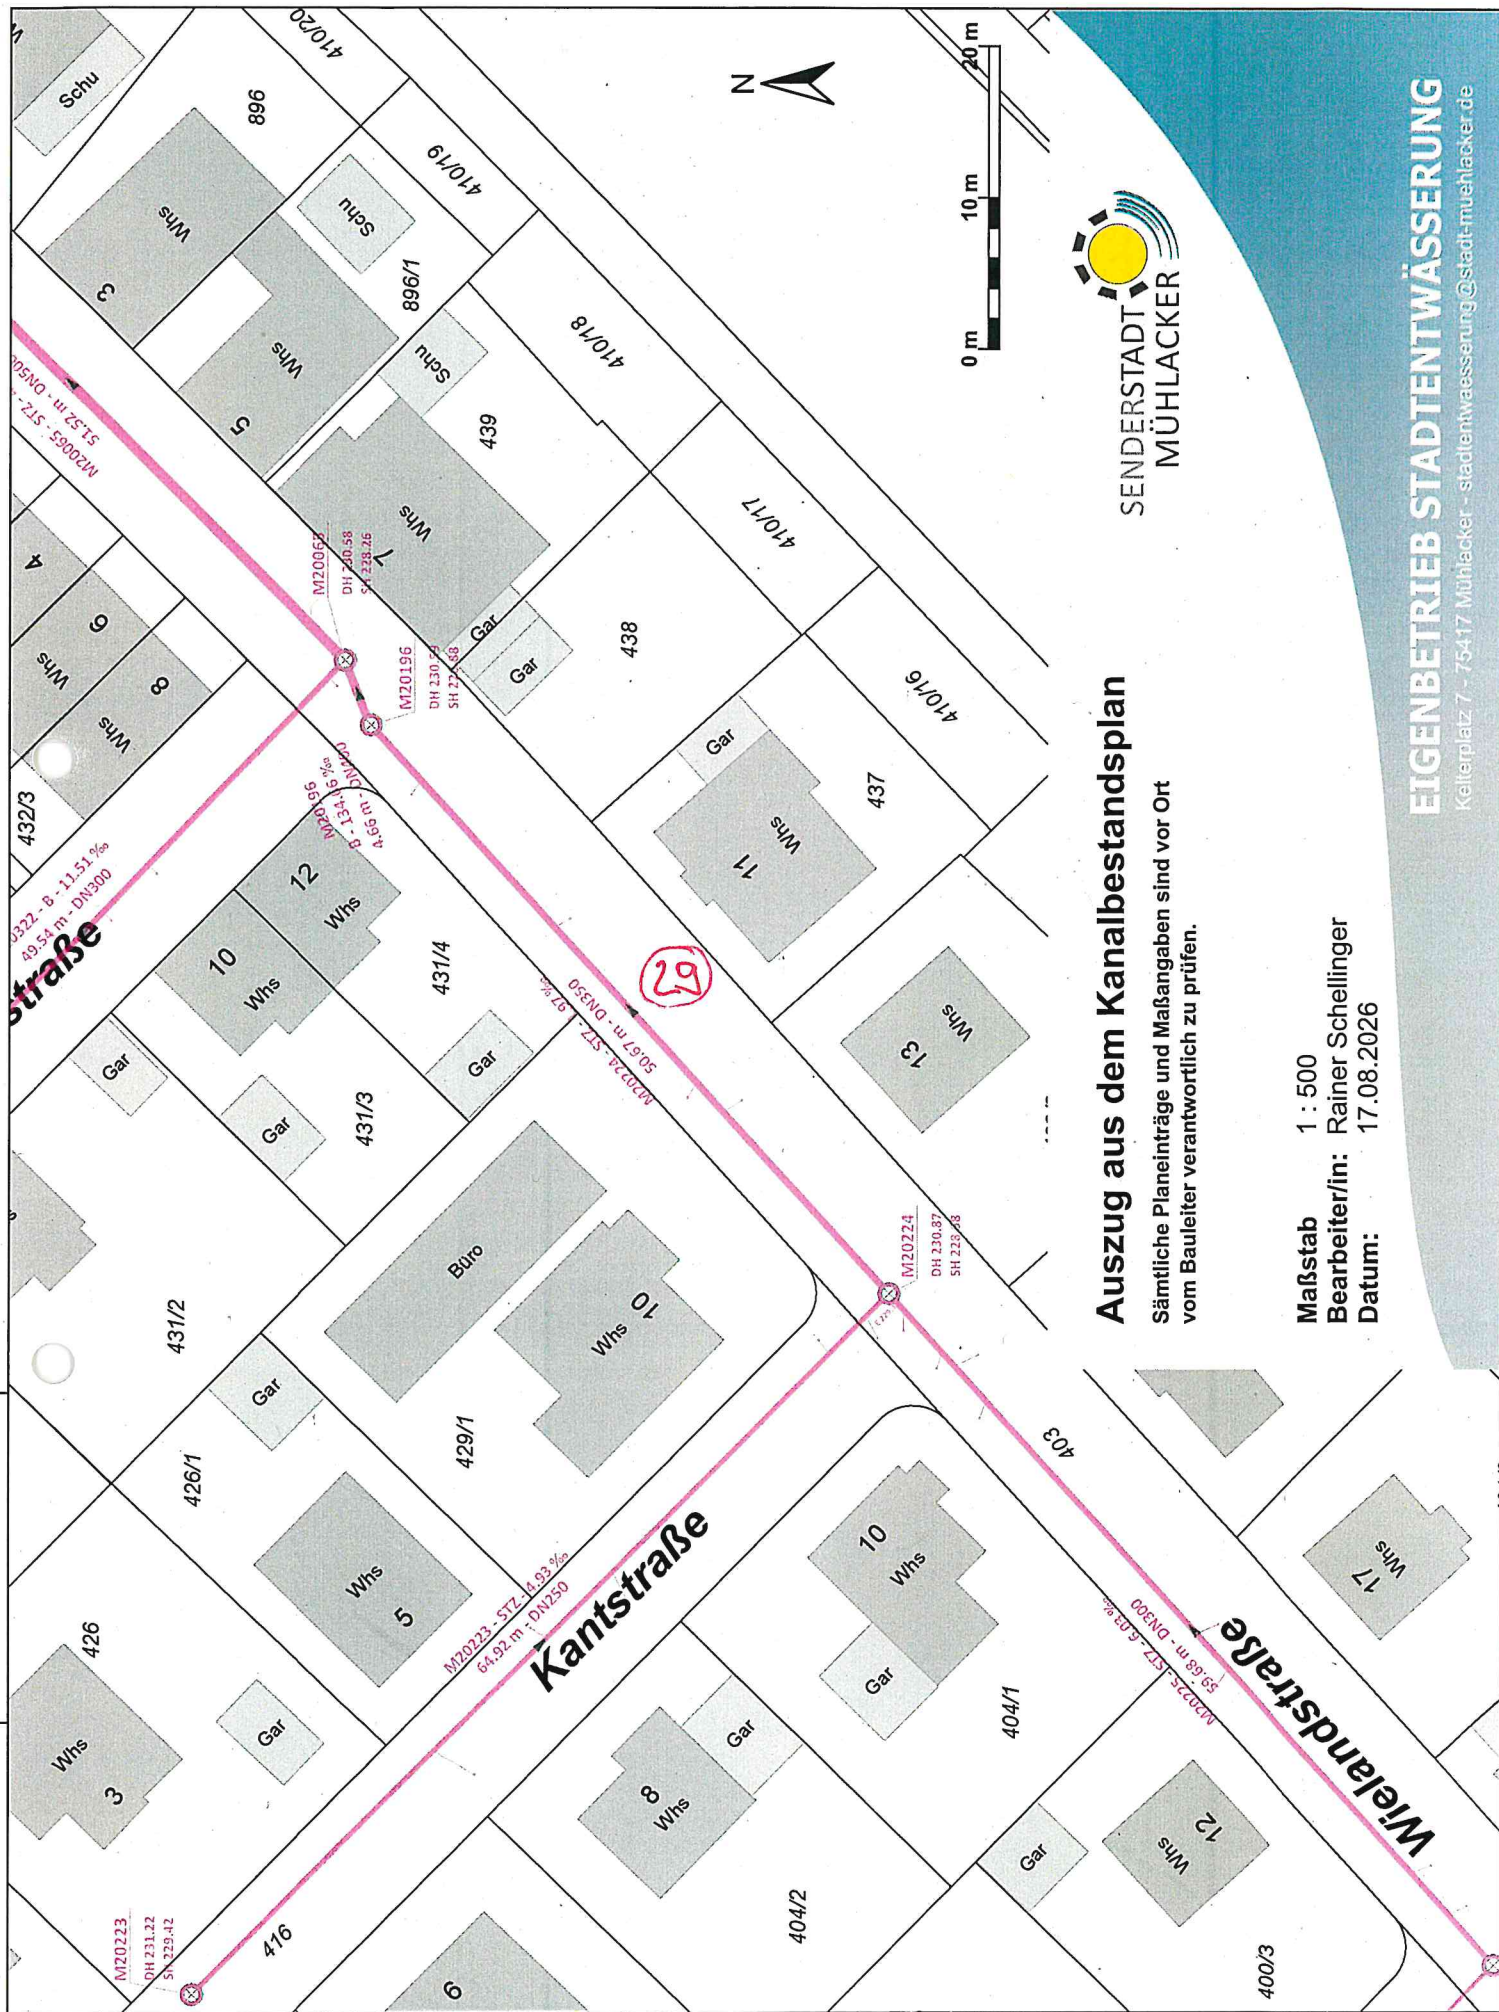
Maßstab 1 : 500  
 Bearbeiter/in: Rainer Schellinger  
 Datum: 17.08.2026

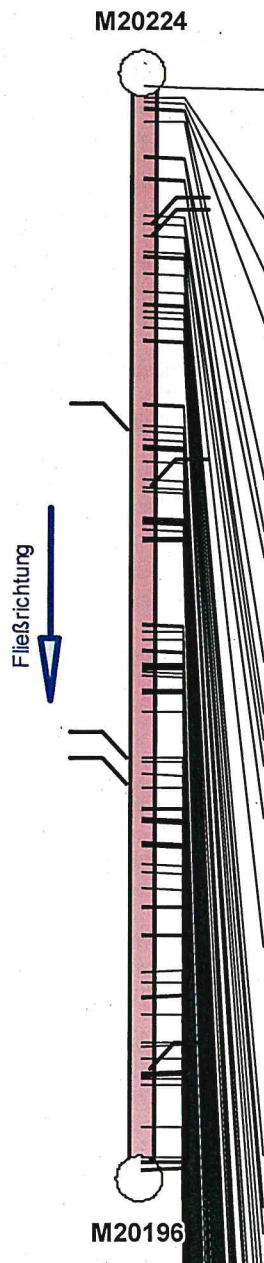
**Haltung** M20224  
Oberer Schacht M20224  
Unterer Schacht M20196

Insp.datum 21.06.2024  
Kanalart Mischwassersystem,  
Freispiegelabfluss im  
geschlossenen Profil

Haltungslänge 50,67 m  
Ortsteil Enzberg  
Straße Wielandstraße  
Material Steinzeug  
Profilart Kreisprofil  
Dimension [mm] 350 / 350

Insp.-Länge 49,70 m  
Insp.-Richtung In Fließrichtung  
Inspekteur Herr Weiß  
Datenträger  
Kommentar

Darstellungsrichtung: In Fließrichtung
