M12335, Im Langen Rain (Sanierungshaltung Nr. 7)

## Haltungsgrafik

**Haltung** **M12335**  
 Oberer Schacht M12335  
 Unterer Schacht M12334

**Haltungslänge** 44,30 m  
**Ortsteil** Mühlacker  
**Straße** Im langen Rain  
**Material** Steinzeug  
**Profilart** Kreisprofil  
**Dimension [mm]** 250 / 250

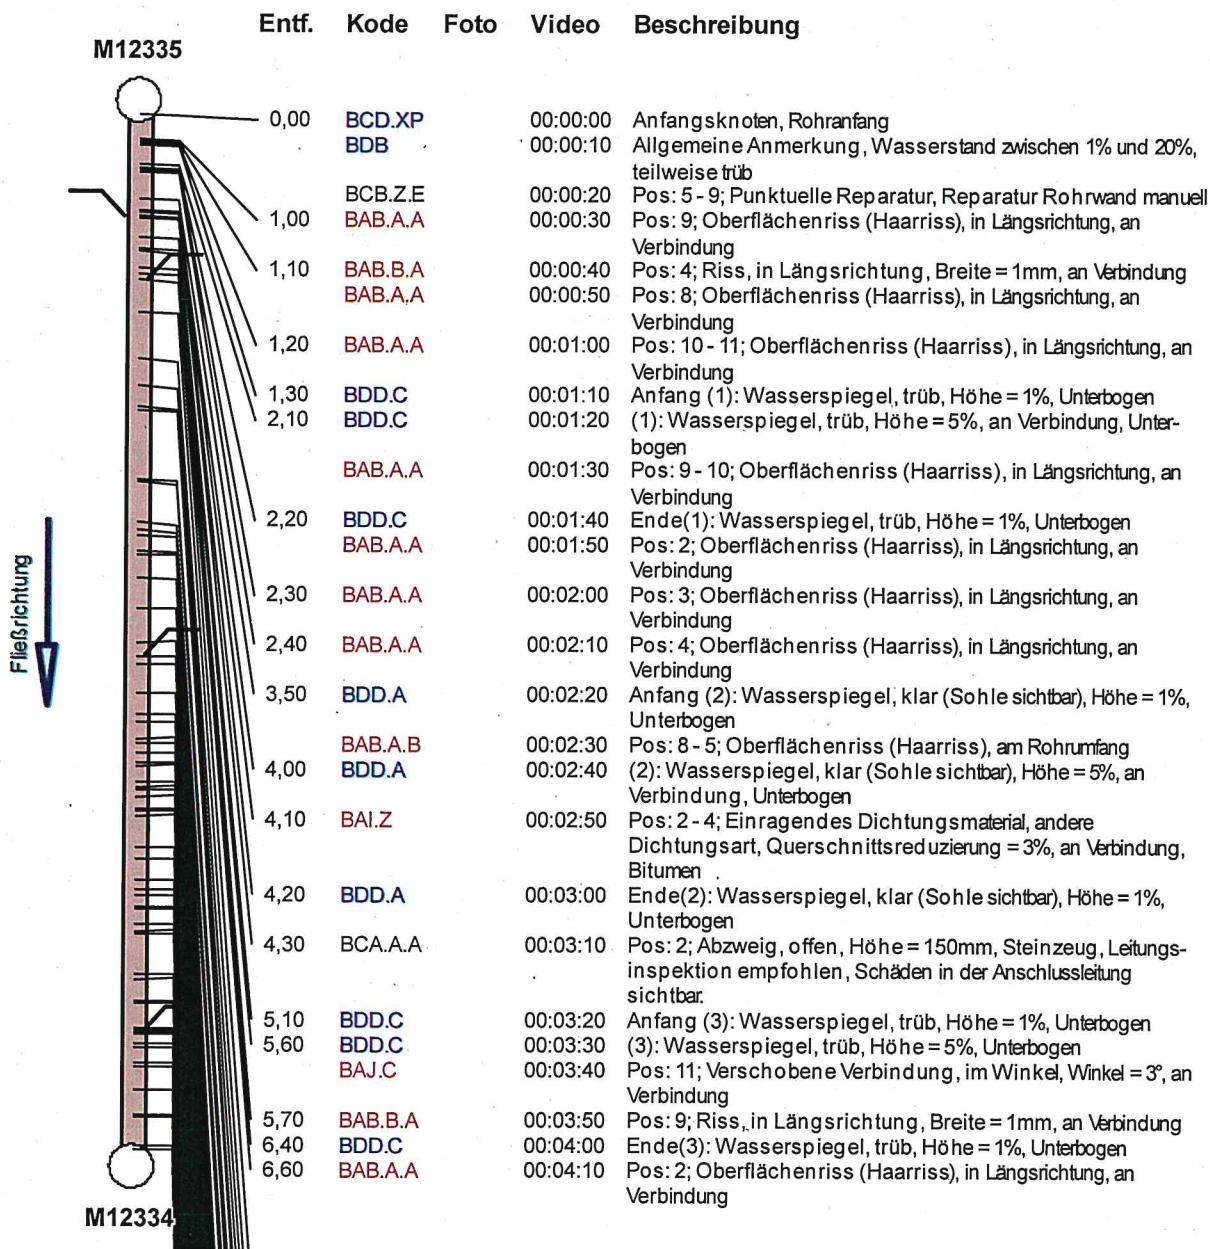
## Haltungsgrafik

**Darstellungsrichtung:** In Untersuchungsrichtung

| 6,90 | BCA.A.A | 00:04:20 | Pos: 10; Abzweig, offen, Höhe = 150mm, Steinzeug, Leitungsspektion empfohlen, Schäden in der Anschlussleitung sichtbar | 001 | 2L10 |
| 8,20 | BAB.A.A | 00:04:30 | Pos: 11 - 12; Oberflächenriss (Haarriss), in Längsrichtung, an Verbindung | | |
| 11,30 | BAC.A | 00:04:50 | Pos: 5 - 7; Bruch, Länge = 56mm, an Verbindung | | |
| 11,30 | BDD.C | 00:05:00 | (4): Wasserspiegel, trüb, Höhe = 10%, an Verbindung, Unterbogen | 002 | 2L10 |
