## Auszug aus dem Kanalbestandsplan

**EIGENBETRIEB STADTENTWÄSSERUNG**

M10167, Burgweg (Sanierungshaltung Nr. 22)

## Haltungsgrafik

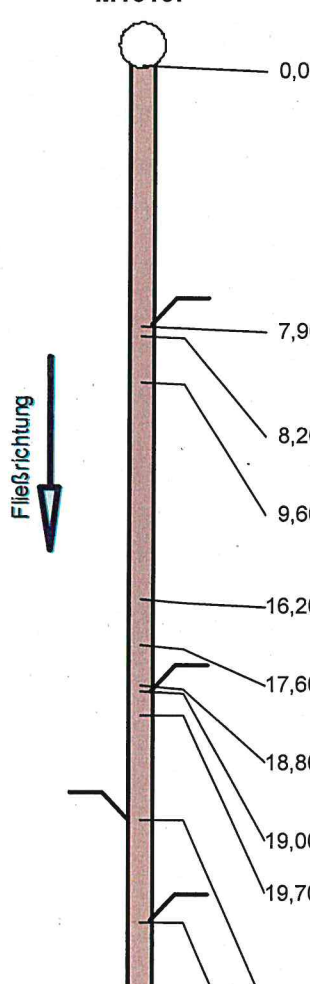
| | Entf. | Kode | Foto | Video | Beschreibung |
|---|---|---|---|---|---|
| | 0,00 | BCD.XP | | 00:00:00 | Anfangsknoten |
| | 7,90 | BCA.A.A | | 00:00:10 | Pos: 11; Abzweig, offen, Höhe = 150mm, Breite = 150mm, Steinzeug |
| | | BCB.Z | | 00:00:20 | Pos: 11; Punktuelle Reparatur, Reparatur sonstige Technik, Andere Reparaturtechnik, Sanierter Anschluss |
| | 8,20 | BCB.Z | | 00:00:30 | Anfang (1): Pos: 12 - 12; Punktuelle Reparatur, Reparatur mit part. Auskleidungs-/Mansch.technik, Kurzliner aus Laminat, Liner |
| | 9,60 | BCB.Z | | 00:00:40 | Ende(1): Pos: 12 - 12; Punktuelle Reparatur, Reparatur mit part. Auskleidungs-/Mansch.technik, Kurzliner aus Laminat, Liner |
| | 16,20 | BCB.Z | | 00:00:50 | Anfang (2): Pos: 12 - 12; Punktuelle Reparatur, Reparatur mit part. Auskleidungs-/Mansch.technik, Kurzliner aus Laminat, Liner |
| | 17,60 | BCB.Z | | 00:01:00 | Ende(2): Pos: 12 - 12; Punktuelle Reparatur, Reparatur mit part. Auskleidungs-/Mansch.technik, Kurzliner aus Laminat, Liner |
| | 18,80 | BCB.Z | | 00:01:10 | Anfang (3): Pos: 12 - 12; Punktuelle Reparatur, Reparatur mit part. Auskleidungs-/Mansch.technik, Kurzliner aus Laminat, Liner |
| | 19,00 | BCA.E.A | | 00:01:20 | Pos: 11; einfacher Anschluss, gemeißelt, offen, Höhe = 150mm, Breite = 150mm, Steinzeug |
| | 19,70 | BCB.Z | | 00:01:30 | Ende(3): Pos: 12 - 12; Punktuelle Reparatur, Reparatur mit part. Auskleidungs-/Mansch.technik, Kurzliner aus Laminat, Liner |
